گزارش حاضر حوادث مهم شبکه سراسری برق کشور را در یک دهه اخیر و همچنین فروپاشی شبکه در سال ۸۲ را با نگاهی نو مجدداً بررسی می‌نماید. در این گزارش، حوادث مذکور که به علت نقص در تجهیزات شبکه و نیروگاه و یا اشکال در تجهیزات و سیستم‌های حفاظتی منجر به قطع واحدهای نیروگاهی و همچنین خاموشی‌های وسیع در سطح شبکه شده‌اند، مورد تجزیه و تحلیل قرار گرفته‌اند. لازم به توضیح است که به طور معمول سالیانه حدود ۱۲۰۰ تا ۱۳۰۰ مورد حادثه در شبکه انتقال بروز می‌نماید که در گزارشات ادواری سالیانه شرکت مدیریت شبکه به تفصیل مورد بحث قرار می‌گیرند.

**شرکت مدیریت شبکه برق ایران**

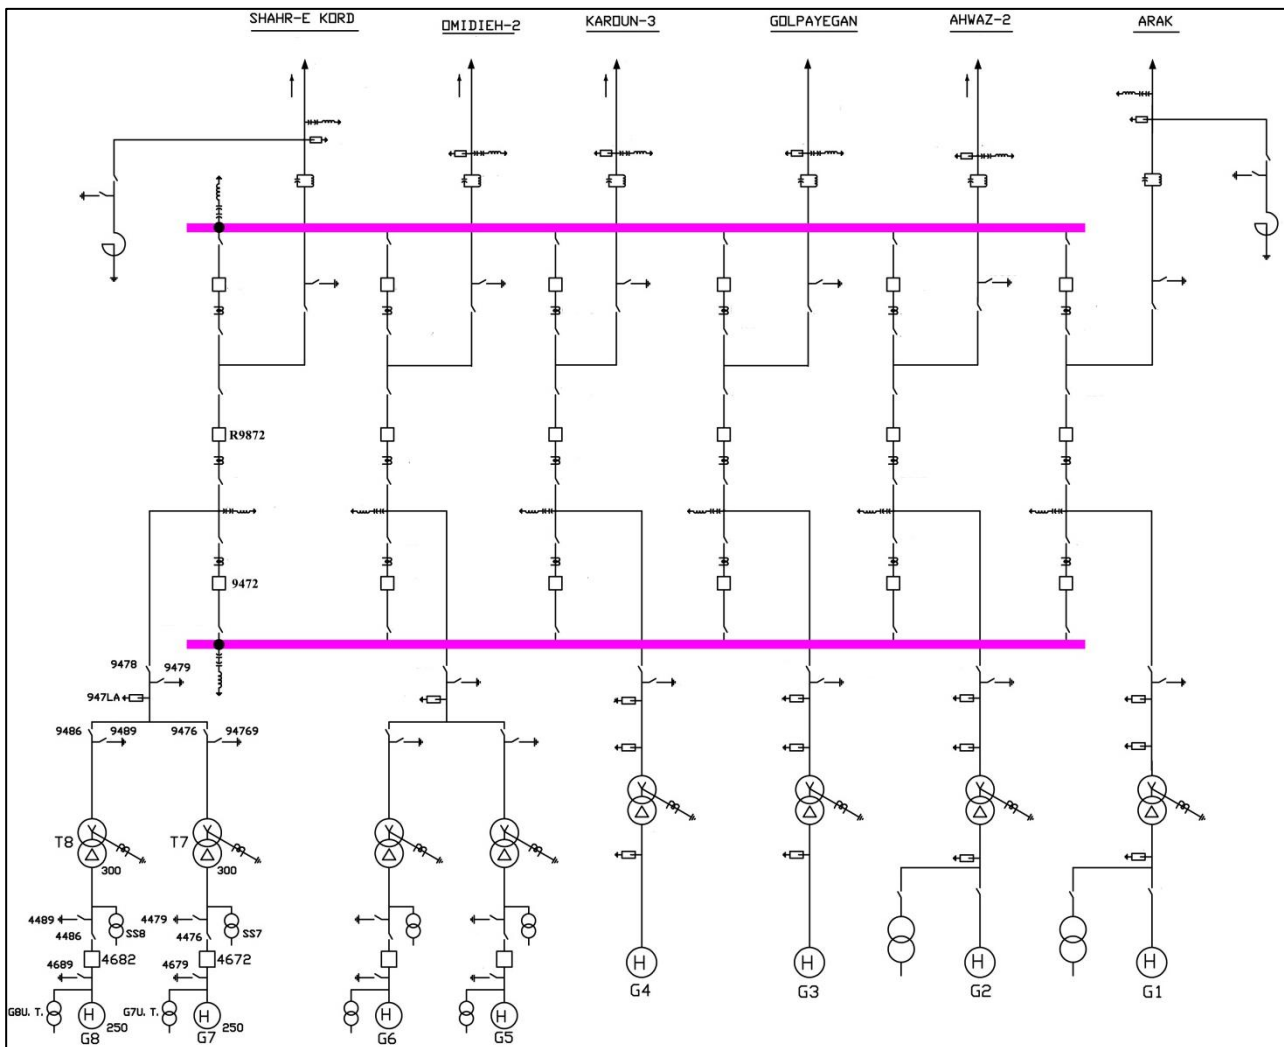
شکل ۳-۸-۱- پست نیروگاه سد شهید عباسپور

در ساعت ۲۲:۳۹ مورخ ۹۰/۱۲/۱۸ هنگام وصل کلید مشترک ترانسفورماتورهای تکفاز واحدهای ۷ و ۸ پست نیروگاه سد شهید عباسپور، ترانس‌های مذکور با عملکرد رله‌های حفاظتی از مدار خارج گردیدند. شکل ۳-۸-۱ دیاگرام تک‌خطی پست شهید عباسپور را نشان می‌دهد. طی بررسی به عمل آمده، مشخص گردید که فاز T ترانس واحد ۷ از ناحیه بدنه و سیمپیچ ترانس به شدت آسیب دیده و مخزن ترانس از محل جوش و محل پیچ بریده شده است (شکل ۳-۸-۲) و در نتیجه، روغن ترانس به طور کامل تخلیه گردیده است.

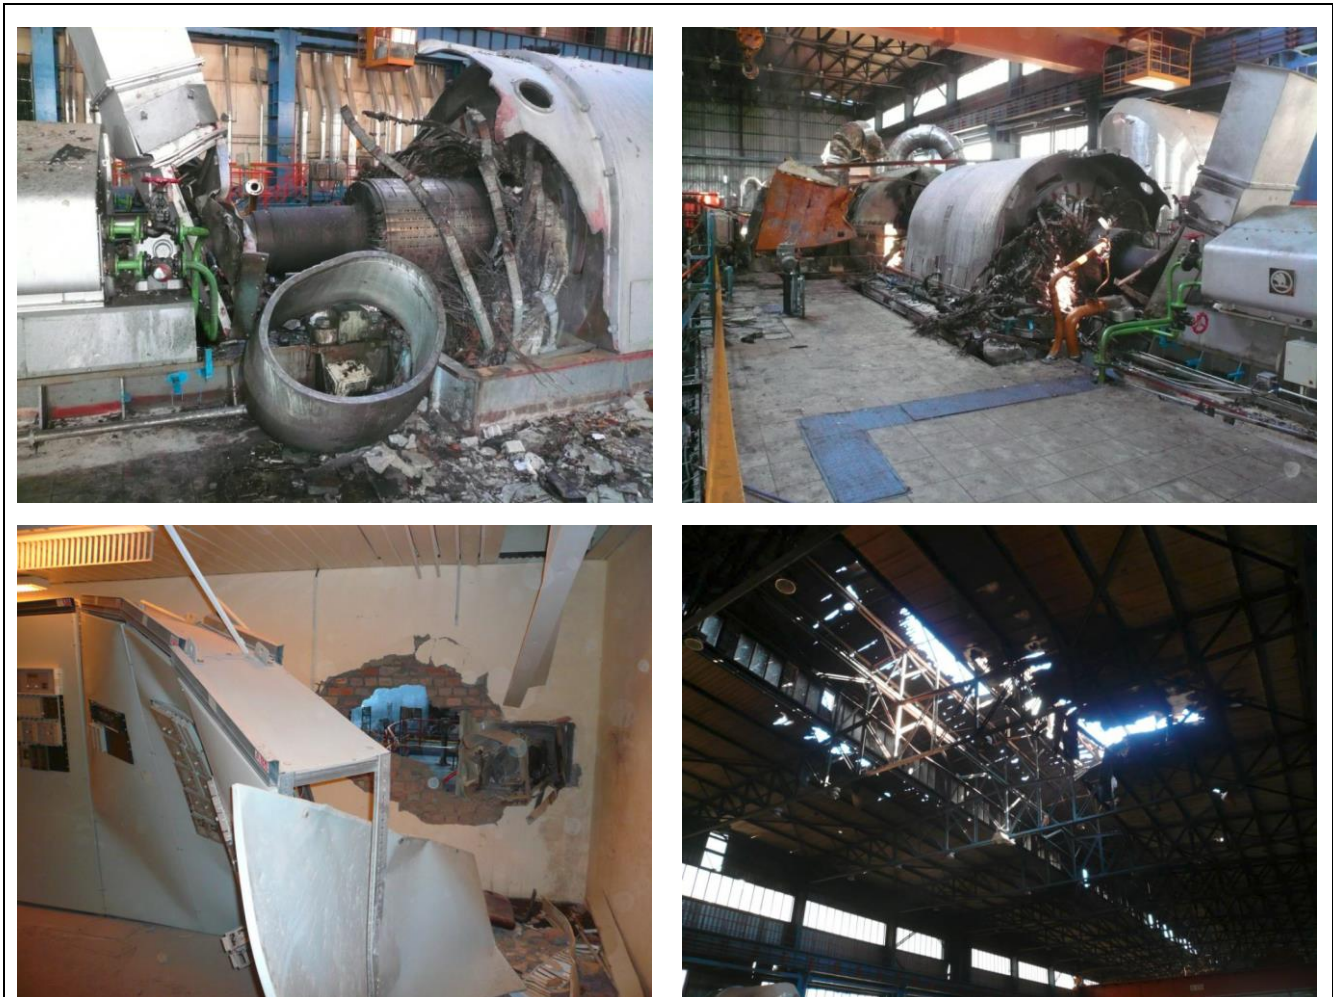
شکل ۳-۱۴-۳- واحد ۳ نیروگاه ایرانشهر که در حادثه مورخ ۸۷/۰۹/۰۴ دچار آتش‌سوزی و آسیب فراوان شده است

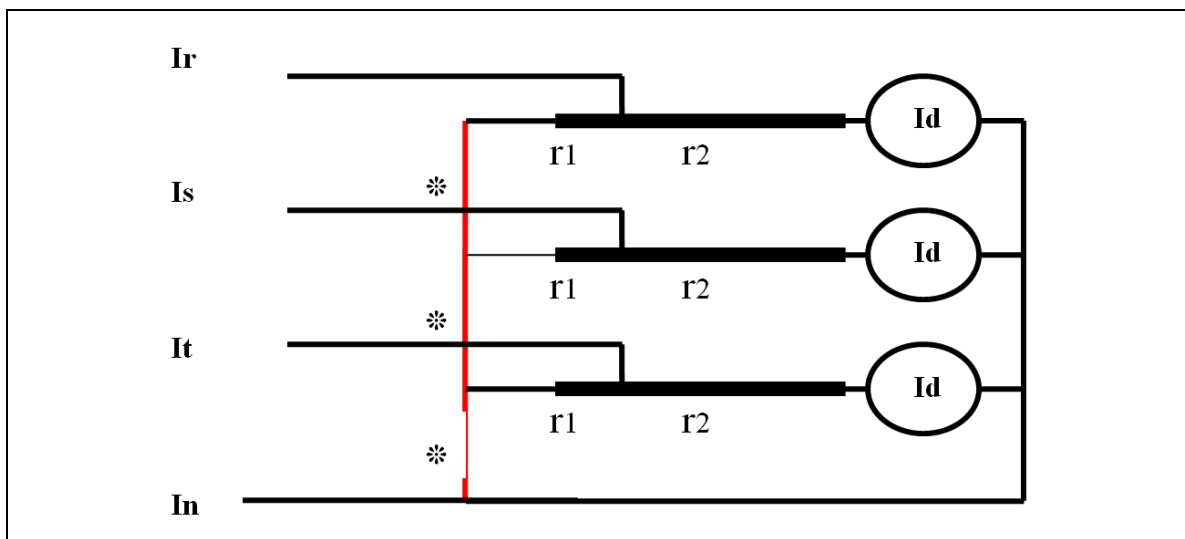
شکل ۳-۱۷-۳- نحوه سیم‌بندی مدار رله دیفرانسیل در زمان بروز حادثه

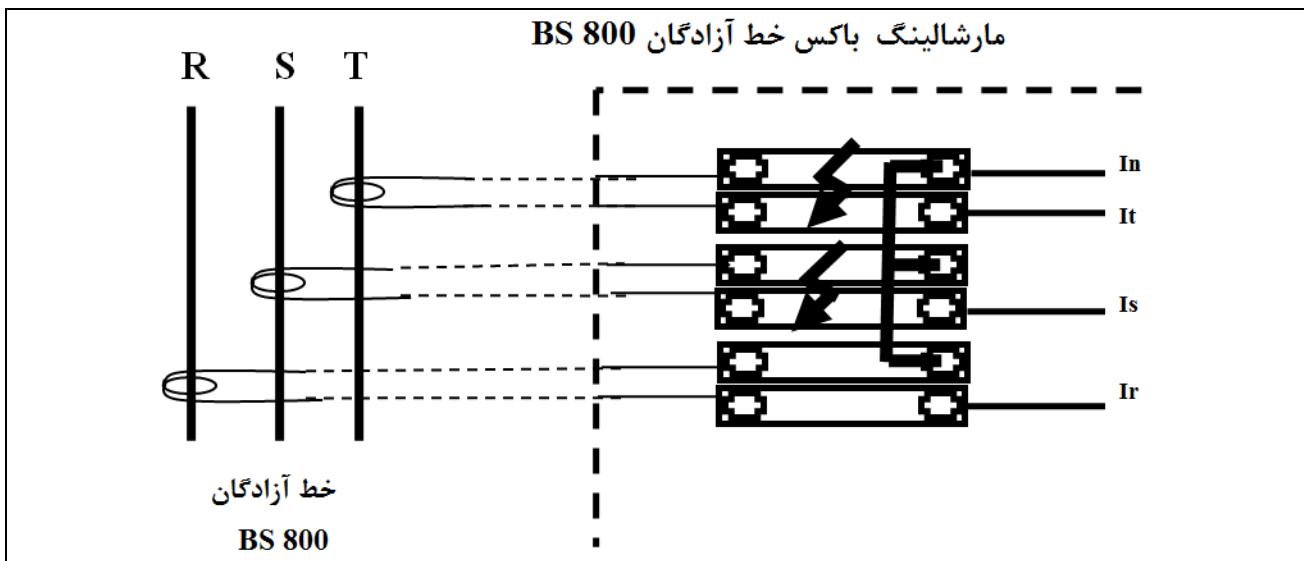
ترمینال خط کن تضعیف شده و عبور جریان از نوترال مسیر C.T سبب انحراف جریان از جرعه ایجاد شده به طرف رله گردیده است).

شکل ۳-۱۷-۵- محل بروز اتصالی در داخل مارشالینگ باکس خط آزادگان BS800

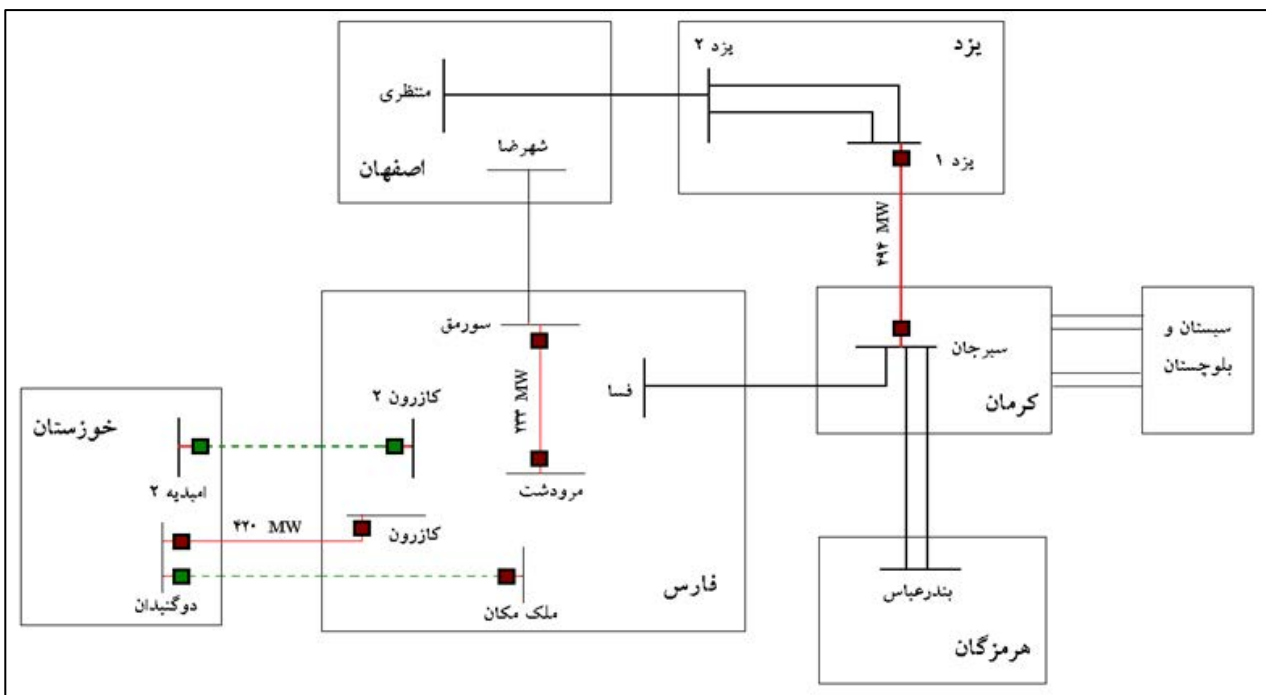
شکل ۳-۱۹-۳- قطع خط ۲۳۰ کیلوولت دوگنبدان - ملک مکان بر اثر تحمیل بار و نوسانی شدن بار با عملکرد رله دیستانس ثانویه زون ۲ فقط در پست دوگنبدان به علت مجهز نبودن رله دیستانس به واحد PSB

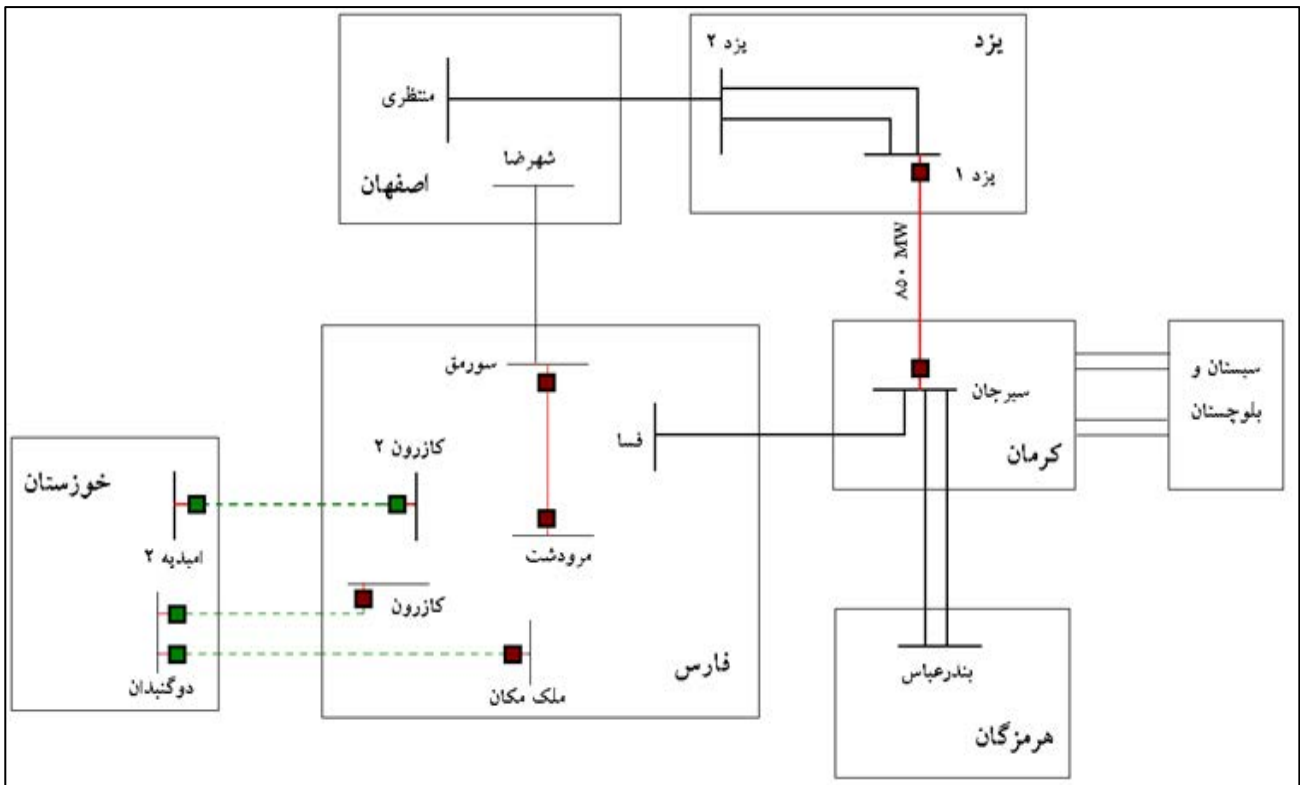
شکل ۳-۱۹-۴- قطع خط ۲۳۰ کیلوولت دوگنبدان - کازرون ۱ بر اثر تحمیل بار و نوسانی شدن بار با عملکرد رله دیستانس ثانویه زون ۲ فقط در پست دوگنبدان به علت مجهز نبودن رله دیستانس به واحد PSB

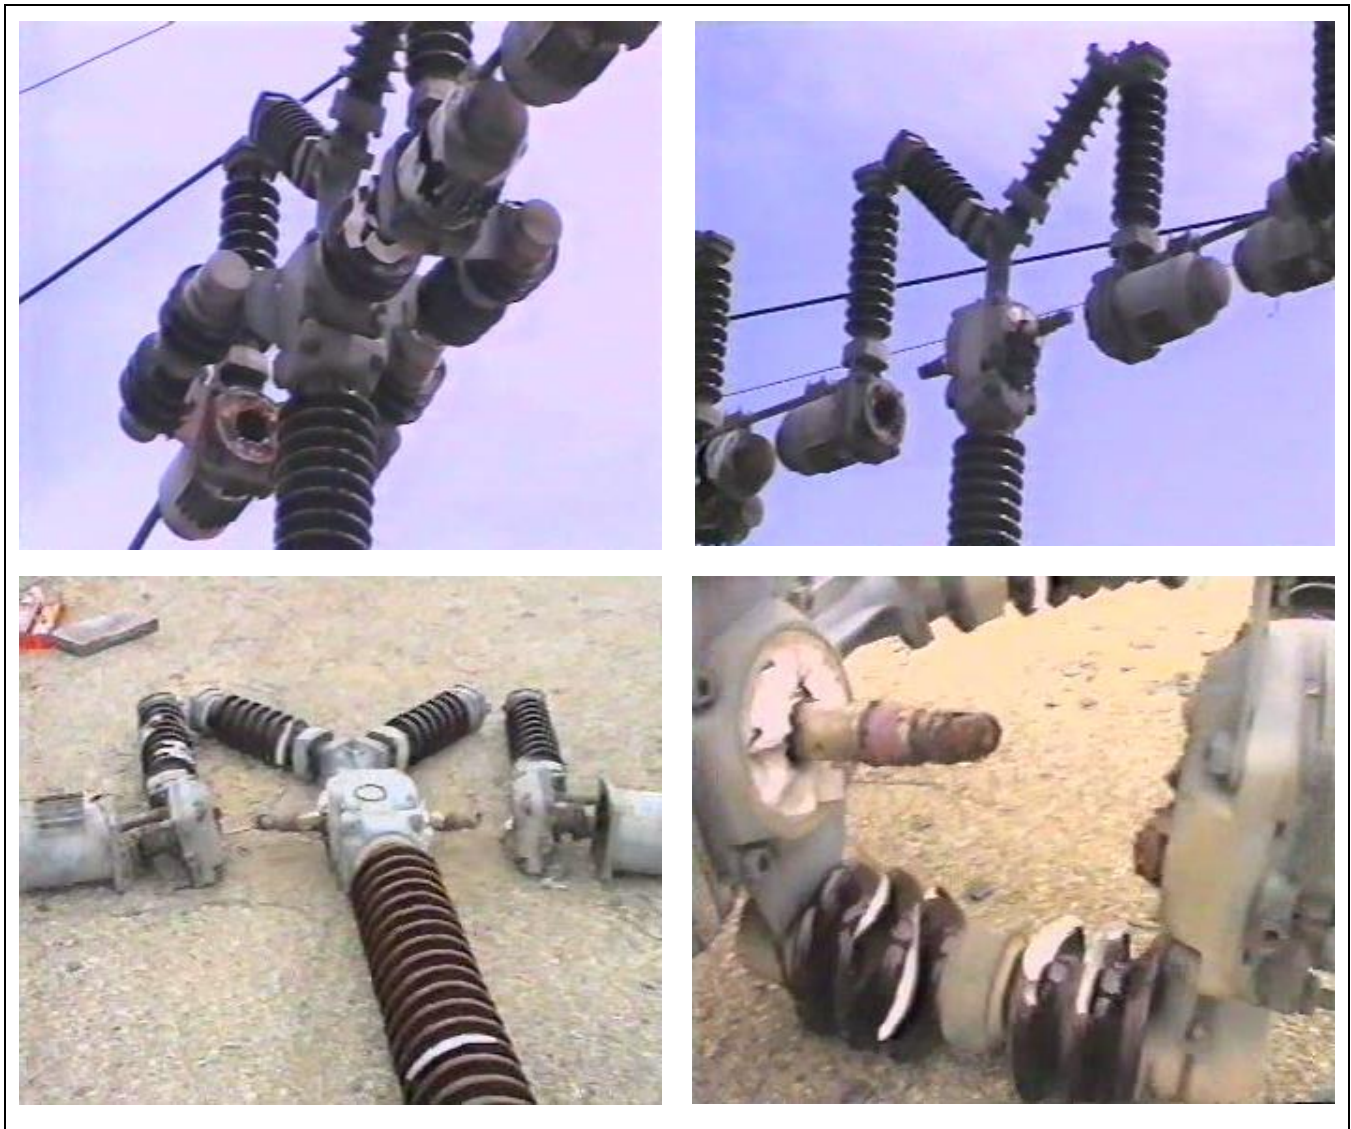
شکل ۳-۲۱-۲- تصاویر پل آسیب دیده کلید ۸۱۷۲ پست اراک ۱

- نامناسب بودن اجزاء و عناصر خاموش کننده آرک و مکانیزم کلید که ناشی از نگهداری و تعمیرات نامطلوب و قدمت کلید بوده است. قطع خطوط ۲۳۰ کیلوولت تغذیه کننده محل اتصالی در پست های مقابل پست اراک ۱ به دلیل عدم وجود سیستم حفاظتی (C.B.F (Circuit Breaker Failure) در طرح توسعه پست مذکور.
- قطع خطوط ۴۰۰ کیلوولت تغذیه کننده محل اتصالی در پست های مقابل پست اراک ۱ به دلیل بالا بودن تنظیم

کنترل تبعات عملکرد الکتریکی ناموفق کلید (Circuit Breaker Failure) مستلزم وجود سیستم حفاظتی عیب کلید (C.B.F)، به منظور ایزوله نمودن کلید ناموفق می‌باشد که به علت فقدان و عدم پیش‌بینی سیستم حفاظتی مزبور در طرح توسعه بخش ۲۳۰ کیلوولت پست اراک ۱، این اتصالی ایزوله نشده و طبیعتاً کلیه خطوط ۲۳۰ کیلوولت و ترانس‌های ۴۰۰/۲۳۰ کیلوولت پست اراک ۱ که تغذیه کننده محل اتصالی می‌باشند، بایستی به طریقی قطع شوند.

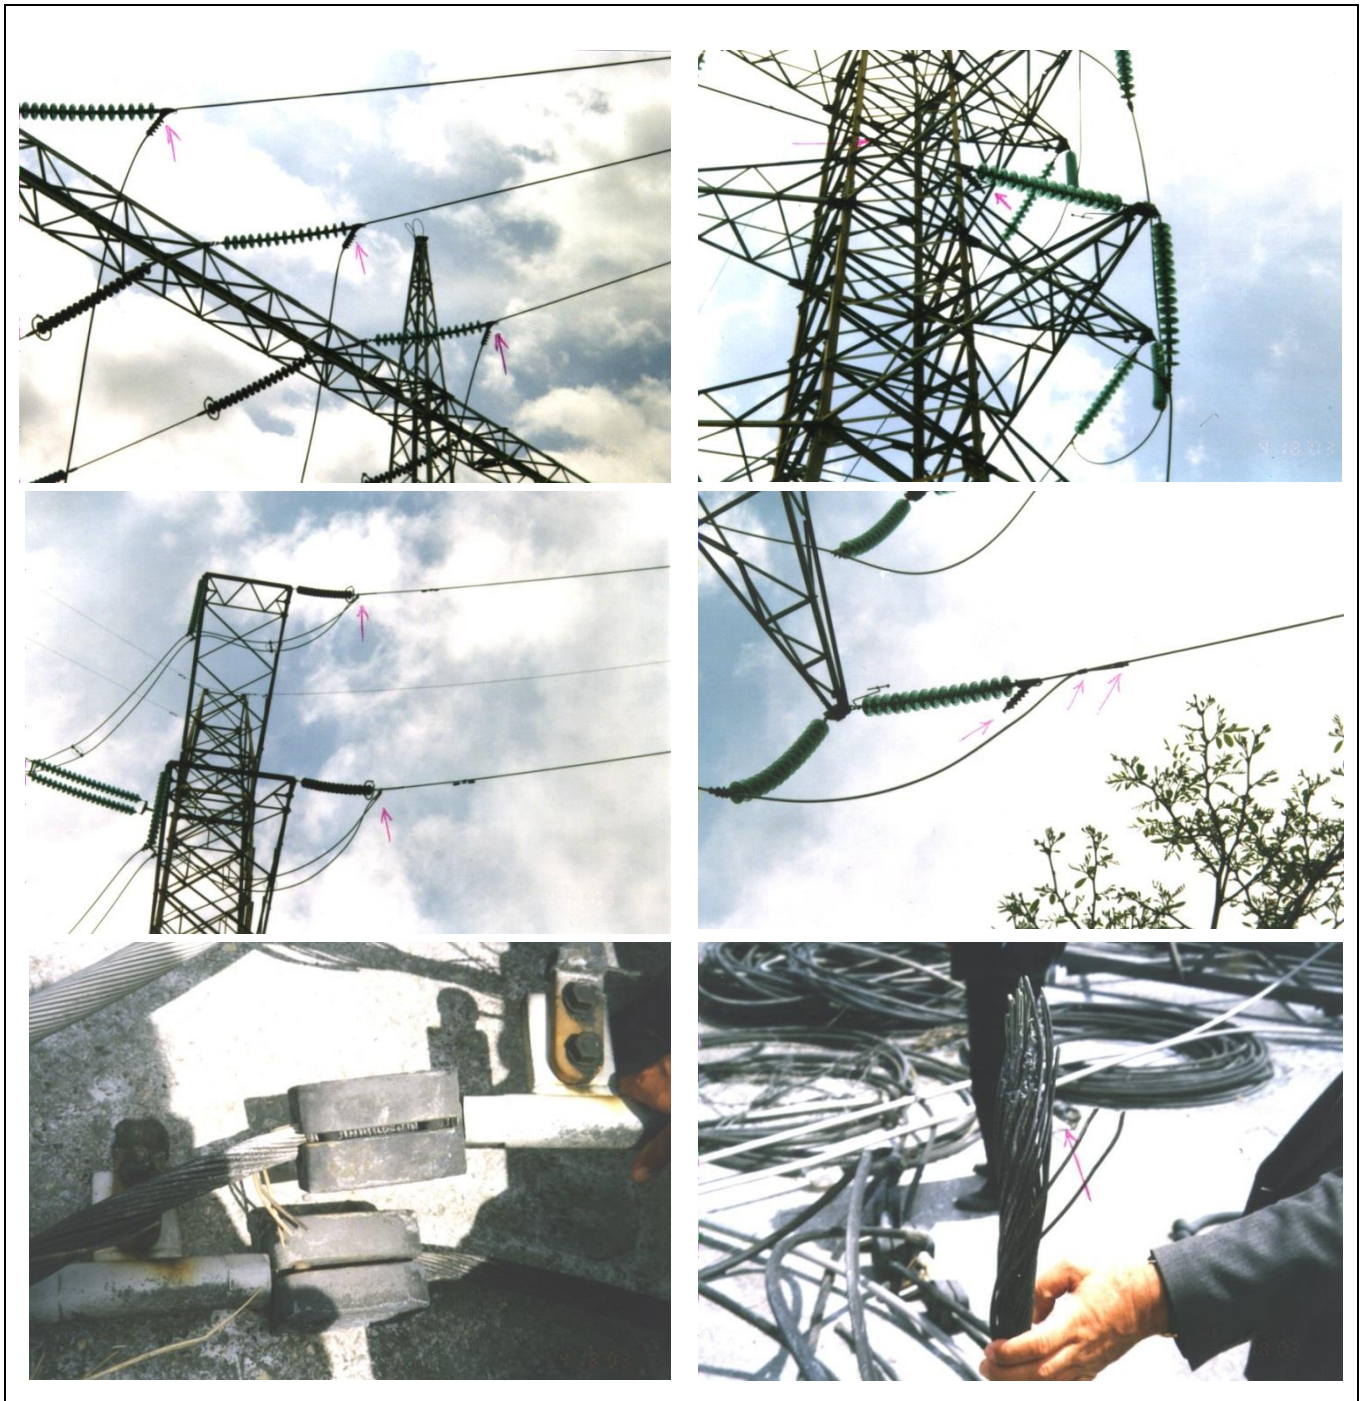
شکل ۳-۲۱-۶- وجود نقص و ذوب شدگی در اتصالات خطوط منتهی به پست ابرالکو
