گزارش حاضر حوادث مهم شبکه سراسری برق کشور را در یک دهه اخیر و همچنین فروپاشی شبکه در سال ۸۲ را با نگاهی نو مجدداً بررسی می‌نماید. در این گزارش، حوادث مذکور که به علت نقص در تجهیزات شبکه و نیروگاه و یا اشکال در تجهیزات و سیستم‌های حفاظتی منجر به قطع واحدهای نیروگاهی و همچنین خاموشی‌های وسیع در سطح شبکه شده‌اند، مورد تجزیه و تحلیل قرار گرفته‌اند. لازم به توضیح است که به طور معمول سالیانه حدود ۱۲۰۰ تا ۱۳۰۰ مورد حادثه در شبکه انتقال بروز می‌نماید که در گزارشات ادواری سالیانه شرکت مدیریت شبکه به تفصیل مورد بحث قرار می‌گیرند.

**شرکت مدیریت شبکه برق ایران**

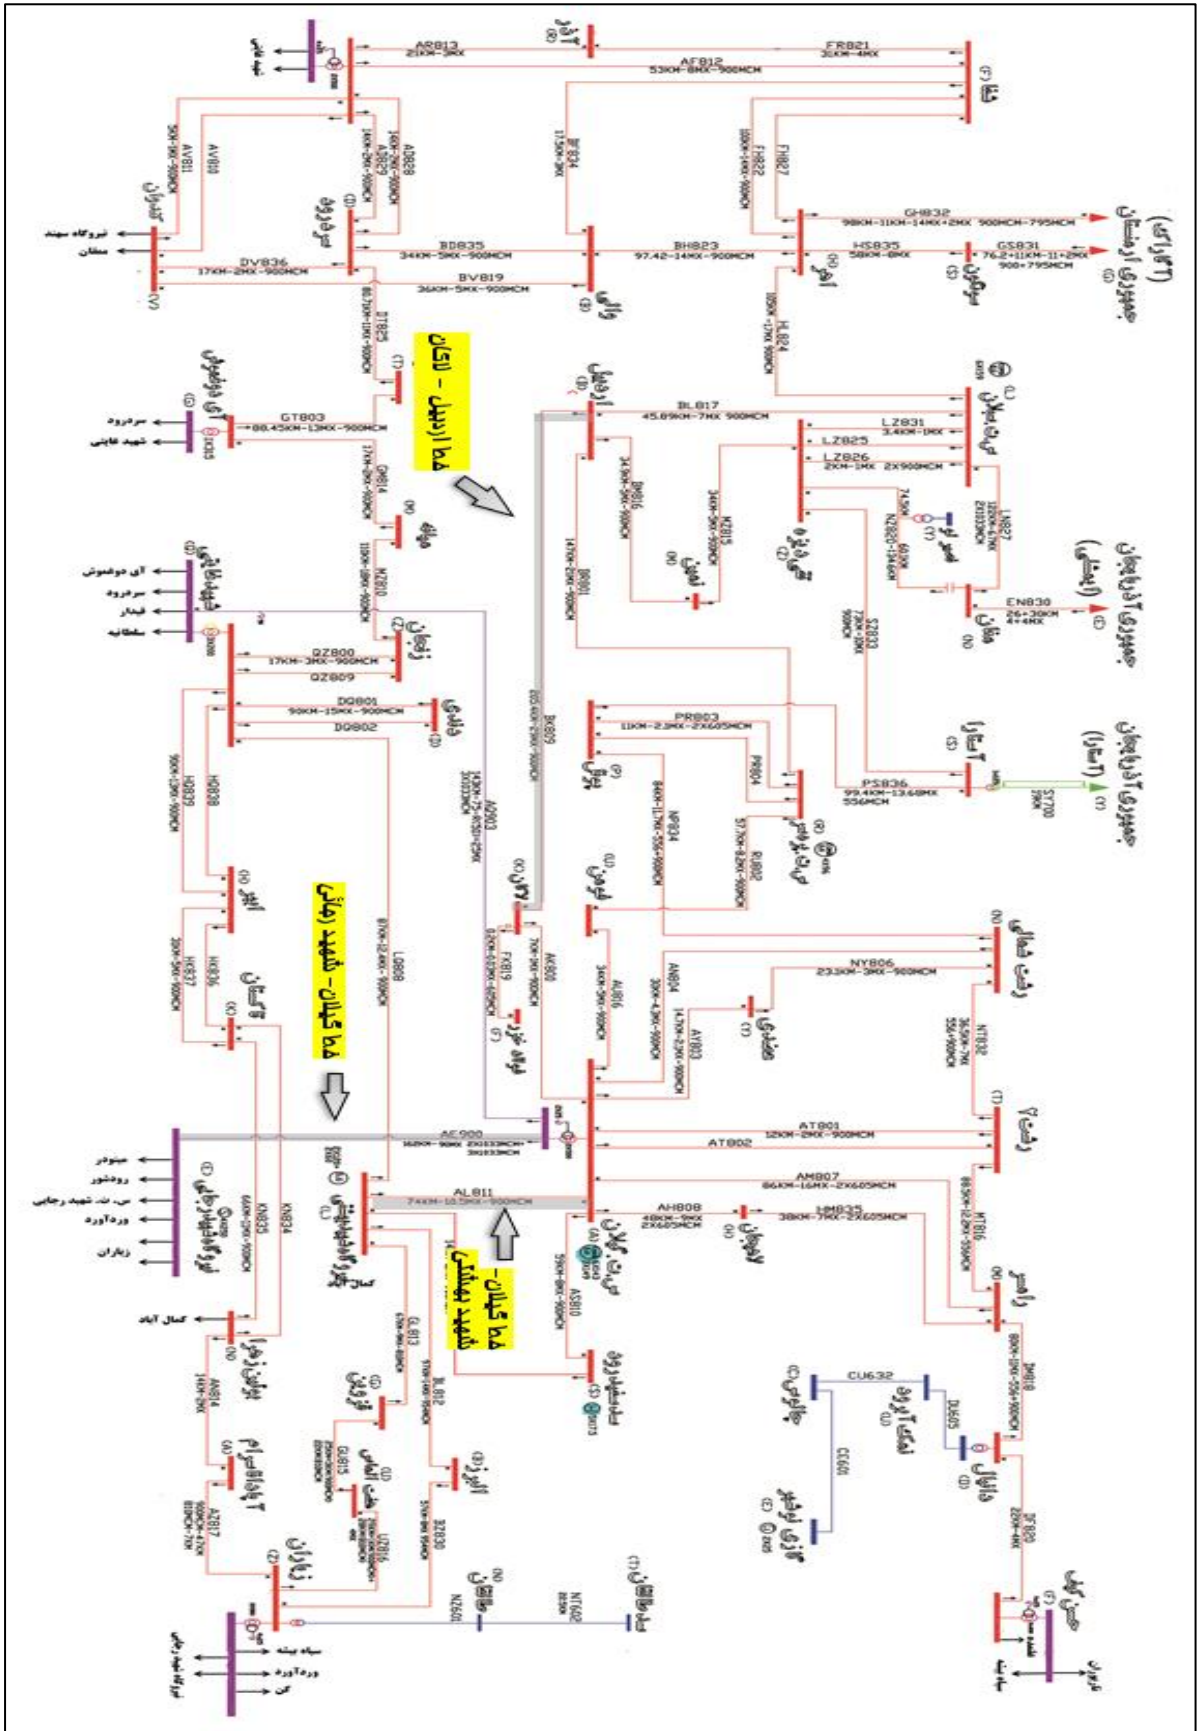
شکل ۳-۱- وضعیت خطوط انتقال خارج از مدار قبل از وقوع حادثه

قبل از بروز حادثه اصلی، خطوط ۲۳۰ کیلوولت اردبیل- لاکان (BK809) در ساعت ۰۳:۲۱ با عملکرد رله دیستانس زون ۱ فاز A به زمین در طرفین، نیروگاه گیلان- نیروگاه شهید بهشتی (AL811) با عملکرد رله دیستانس زون ۱ در طرفین در ساعت ۰۸:۳۲ و نیروگاه گیلان ت نیروگاه شهید رجائی (AE900) با عملکرد رله دیستانس فاز A به زمین زون ۱ در طرفین در ساعت ۰۶:۳۶ از مدار خارج شده بودند. این وضعیت در شکل ۱-۲-۳ نشان داده شده است. در ساعت ۰۸:۴۱ خط ۴۰۰ کیلوولت نیروگاه گیلان- شهید غایتی (AQ903) با عملکرد رله های دیستانس فاز A با زمین زون ۱ در طرفین از مدار خارج گردید. همزمان با خروج خط فوق که بار آن در ساعت ۰۸:۰۰ صبح حدود ۳۶۵ مگاوات بوده، بار مذکور به سایر خطوط ارتباطی شبکه گیلان با شبکه سراسری منتقل شده که در مرحله اول منجر به اضافه بار و قطع خط سفیدرود- نیروگاه شهید بهشتی (LS805) با عملکرد حفاظت O/C در نیروگاه شهید بهشتی گردیده است. لازم به ذکر است که خط مذکور در مسیر تبادل بار از نیروگاه شهید بهشتی به سمت پست غایتی بوده و لذا تبادل تولید مازاد ناحیه گیلان ابتدا از این طریق برقرار شده است. با قطع مسیر گیلان- غایتی از طریق خط فوق، مازاد تولید شبکه گیلان از خط ۲۳۰ کیلوولت رامسر- دانیال (MD818) به

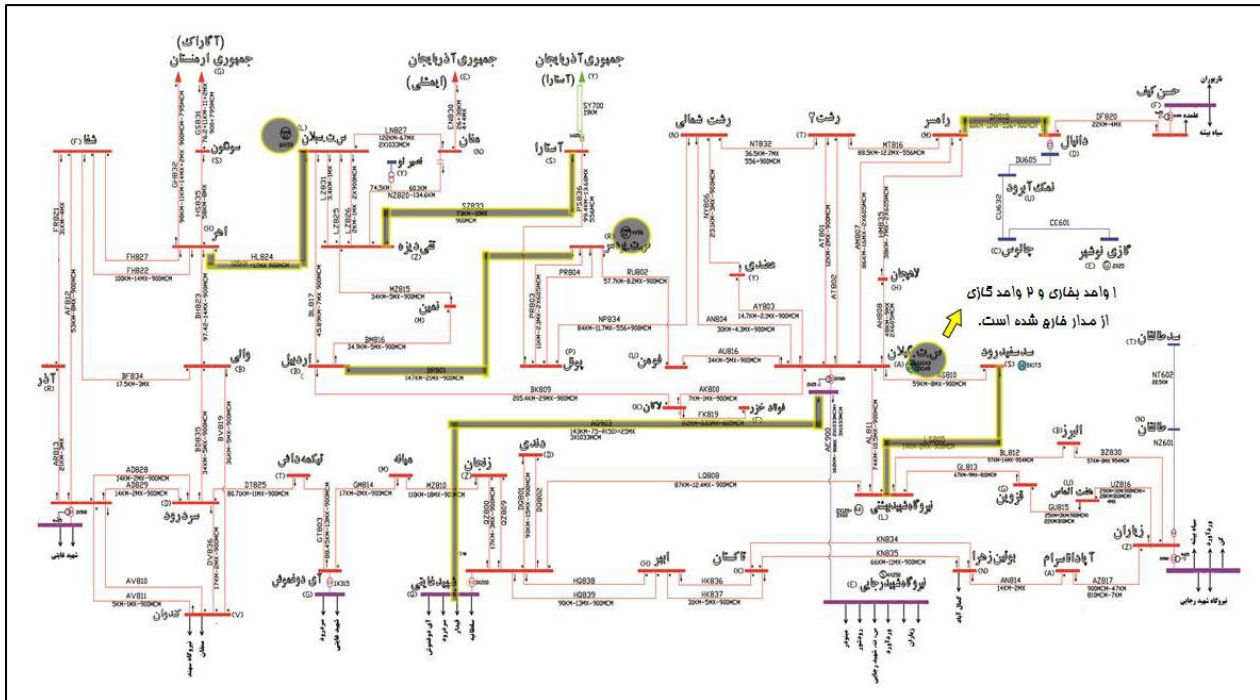
شکل ۳-۲-۴- خطوط و نیروگاه‌هایی که با عملکرد سیستم حفاظتی در این حادثه از مدار خارج شده‌اند (تجهیزات قطع شده با رنگ خاکستری مشخص شده است)

پس از تریپ بویلر ۱۳، واحد S2 در مدار بوده که در ساعت ۰۸:۵۱ به دلیل بروز اشکال در استاپ ولو بخار HP بویلر ۱۴ مربوط به این واحد با آلارم HP Steam Generation تریپ و بویلر ۱۴ در حالت بای پس قرار گرفت. پس از رفع اشکال، توربین از طریق بخار بویلر ۱۴ در ساعت ۱۱:۱۸ با شبکه پارالل و در ساعت ۱۲:۱۵ دو بویلر گردید. سایر واحدهای نیروگاه بدون اشکال در مدار باقی مانده‌اند. با قطع خطوط ارتباطی ناحیه اردبیل با گیلان و قطع نیروگاه سبلان، کل ناحیه اردبیل با بار حدود ۱۸۶ مگاوات دچار خاموشی شده است. در ناحیه گیلان نیز پس از قطع واحدهای نیروگاهی به علت عملکرد حفاظت ویژه حذف بار فرکانسی و ولتاژی، حدود ۲۷ مگاوات خاموشی ایجاد گردیده است. در ناحیه مازندران به دلیل عملکرد حفاظت ویژه حذف بار جریانی خط رامسر-دانیال، کل بار پست دانیال به میزان ۷۷ مگاوات قطع شده است. خطوط و نیروگاههایی که در اثر وقوع این حادثه با عملکرد سیستم حفاظتی از مدار خارج شده‌اند، در شکل ۳-۲-۴ نشان داده شده‌اند.

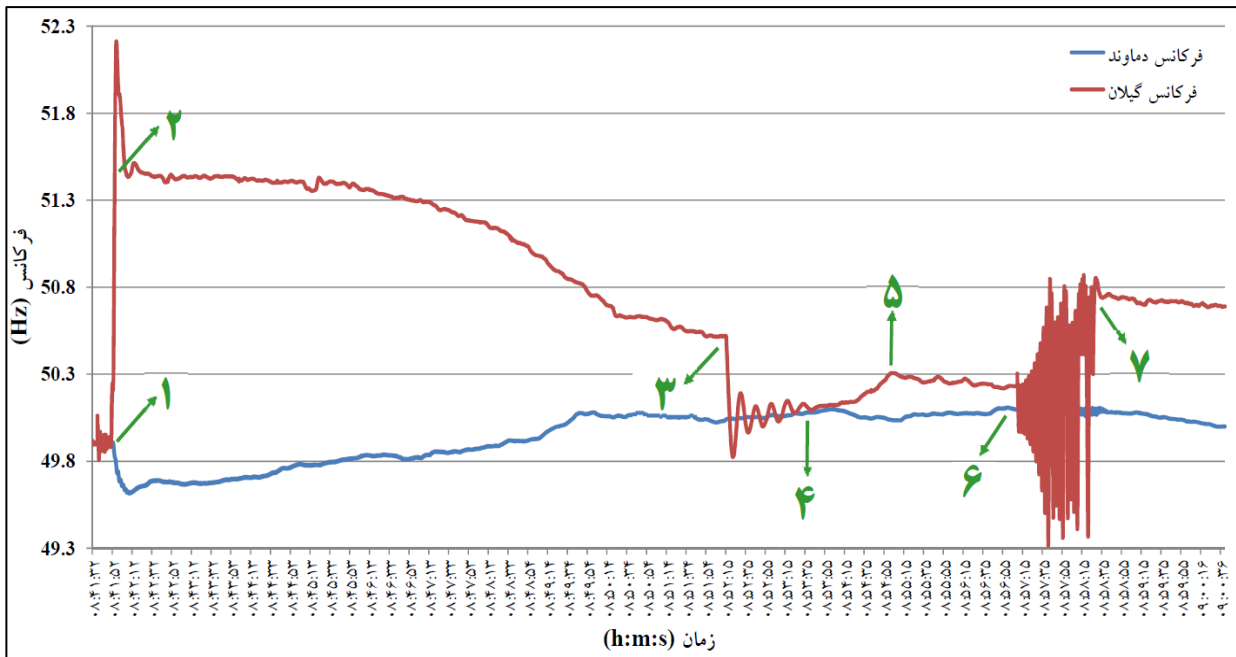
شکل ۳-۲-۷- نمودار فرکانسی دماوند و گیلان در مرحله اول برای اتصال مجدد ناحیه گیلان به شبکه

زمان ۱- قطع خطوط AQ903 (گیلان-غایتی)، LS805 (شهید بهشتی - سد سفیدرود)، DW818 (رامسر-دانیال)، SZ833 (تقی دیزه ت آستارا)، HL824 (اهر-سبلان) و جزیره ای شدن نواحی گیلان و آذربایجان. در پی جدا شدن نواحی مذکور از شبکه، در این لحظه شبکه با کمبود تولید مواجه شده و بنابراین فرکانس شبکه کاهش یافته است.

زمان ۲- قطع واحدهای G11، G13، G15 و G16 پره سر در اثر افزایش فرکانس، قطع خط (اردبیل-پره سر) BR801 و جدا شدن ناحیه گیلان و آذربایجان و سپس قطع واحد G13 نیروگاه سیکل ترکیبی گیلان.

زمان ۳- قطع واحد S2 نیروگاه سیکل ترکیبی گیلان و کاهش فرکانس در ناحیه گیلان در اثر کاهش تولید.

زمان ۶- پارالل نمودن شبکه گیلان با آذربایجان از طریق خط اردبیل-پره سر و وقوع نوسان به علت سنکرون نبودن دو شبکه.

زمان ۷- جدا شدن دو شبکه گیلان و آذربایجان.

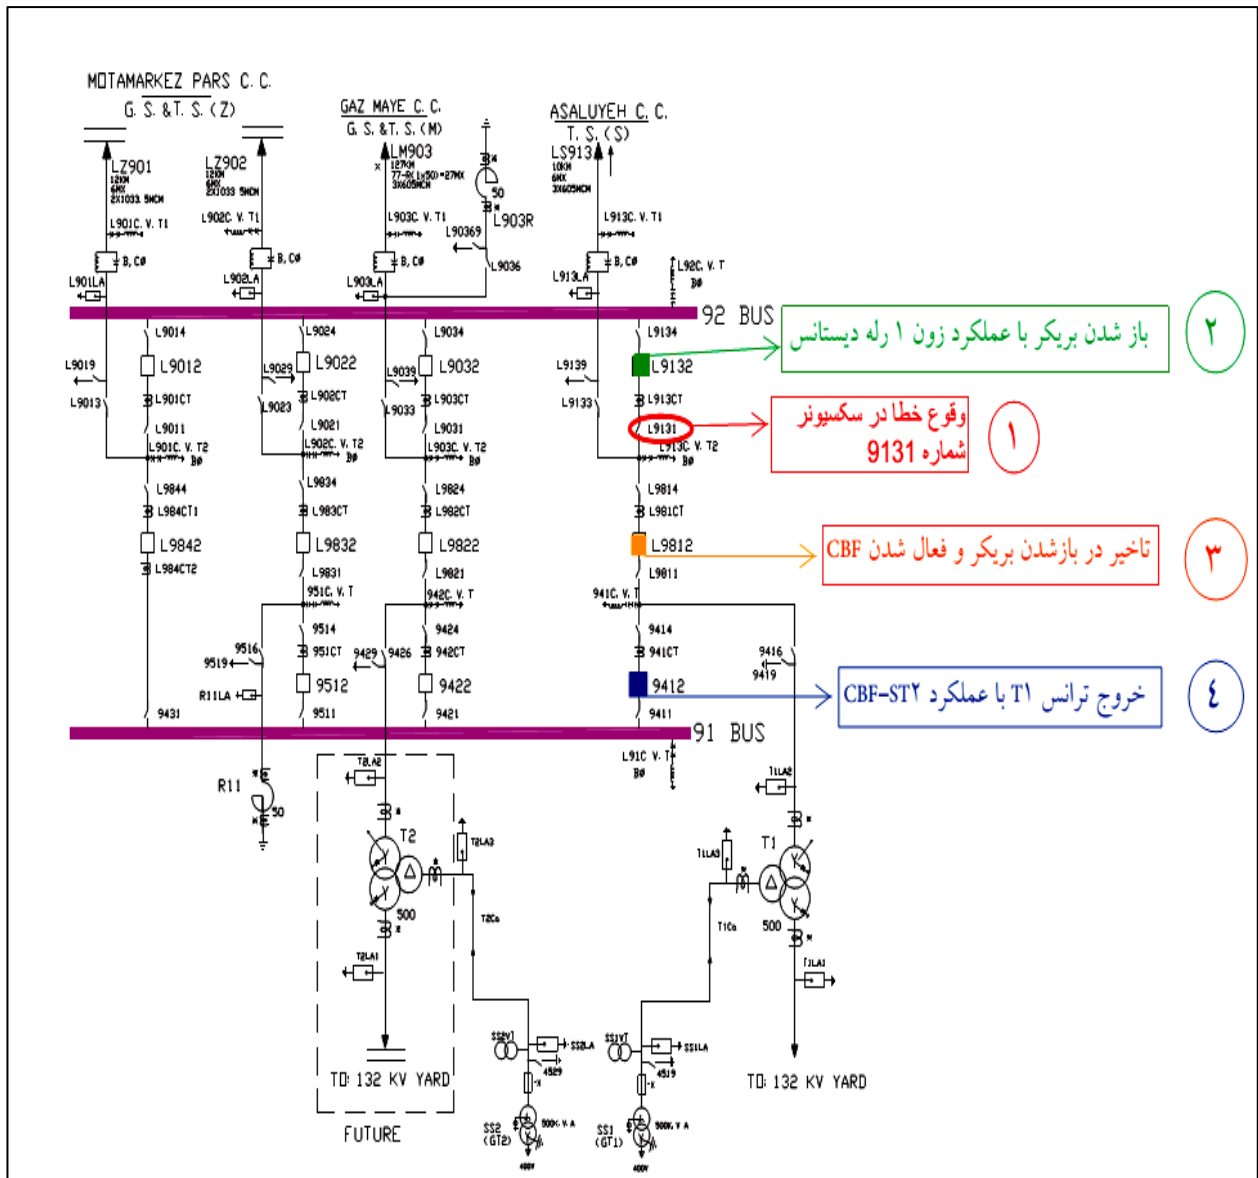
شکل ۳-۳-۱- روند بروز حادثه و عملکرد رله‌های حفاظتی در پست ۴۰۰ کیلوولت پارس

در ساعت ۱۹:۱۶ مورخ ۹۳/۱۲/۲۶ به علت طوفان و باد شدید در منطقه، فک فاز C سکسیونر سر خط ۴۰۰ کیلوولت پارس - نیروگاه عسلویه (خط LS913) در پست پارس زیر بار باز شده و منجر به کشیده شدن آرک و بروز اتصالی در فازهای B و C می‌شود. با وقوع اتصالی مذکور، رله‌های دیستانس MAIN1(REL531) و MAIN2 (REL521) خط ۴۰۰ کیلوولت پارس - نیروگاه عسلویه (خط LS913) در سمت پست پارس با عملکرد زون ۱ فاز BC فرمان تریپ صادر می‌کنند. لیکن بعلت تأخیر در باز شدن کلید میانی خط مذکور (بریکر شماره ۹۸۱۲)، حفاظت CBF کلید مزبور فعال شده و در مرحله دوم (Stage2) منجر به قطع ترانس T1 پست پارس شده است. علی‌رغم استفاده از اسکیم حفاظتی POTT بر روی خط LS913، بدلیل اشکال در PLC دریافت سیگنالی در سمت پست نیروگاه عسلویه صورت نگرفته و رله‌های دیستانس MAIN1(7SA612) و MAIN2 (7SA522) خط LS913 در سمت پست نیروگاه عسلویه با عملکرد زون ۲ فاز BC فرمان تریپ صادر می‌کنند و منجر به پاکسازی خطا از سمت پست نیروگاه عسلویه با تأخیری در حدود ۳۵۰ میلی ثانیه می‌شود. با توجه به قطع خط LS913 با تأخیر زون ۲ از سمت نیروگاه عسلویه، بدلیل اینکه طول خط LS913 در حدود ۱۰ کیلومتر (خط انتقال کوتاه) و طول خط ۴۰۰ کیلوولت فسک نیروگاه عسلویه خط (FS925) حدود ۲۵۳ کیلومتر بوده لذا تداخل زون ۲ رله دیستانس خط بلندتر یعنی FS925 با خط کوتاه LS913 صورت گرفته و همزمان با خروج خط LS913 در نیروگاه عسلویه با عملکرد زون ۲، خط FS925 نیز اتصالی را در زون ۲ دیده و از سمت پست فسا با عملکرد زون ۲ رله‌های دیستانس MAIN1(7SA612) و MAIN2 (7SA522) باز می‌شود.

در این حادثه شش واحد گازی نیروگاه عسلویه نیز با عملکرد فانکشن اضافه جریان 51V در مد Voltage Restraint (51V-R) با زمان حدود ۳۱۰ میلی ثانیه به صورت بی‌مورد از مدار خارج شده‌اند. علت تریپ واحدهای نیروگاه عسلویه، پایین بودن تنظیم زمانی رله اضافه جریان واحد 51V و عدم هماهنگی آن با رله‌های دیستانس خطوط شبکه انتقال می‌باشد. نحوه عملکرد رله‌های حفاظتی در پست ۴۰۰ کیلوولت پارس و نیروگاه عسلویه در شکل‌های ۳-۳-۱ و ۳-۳-۲ نشان داده شده است.

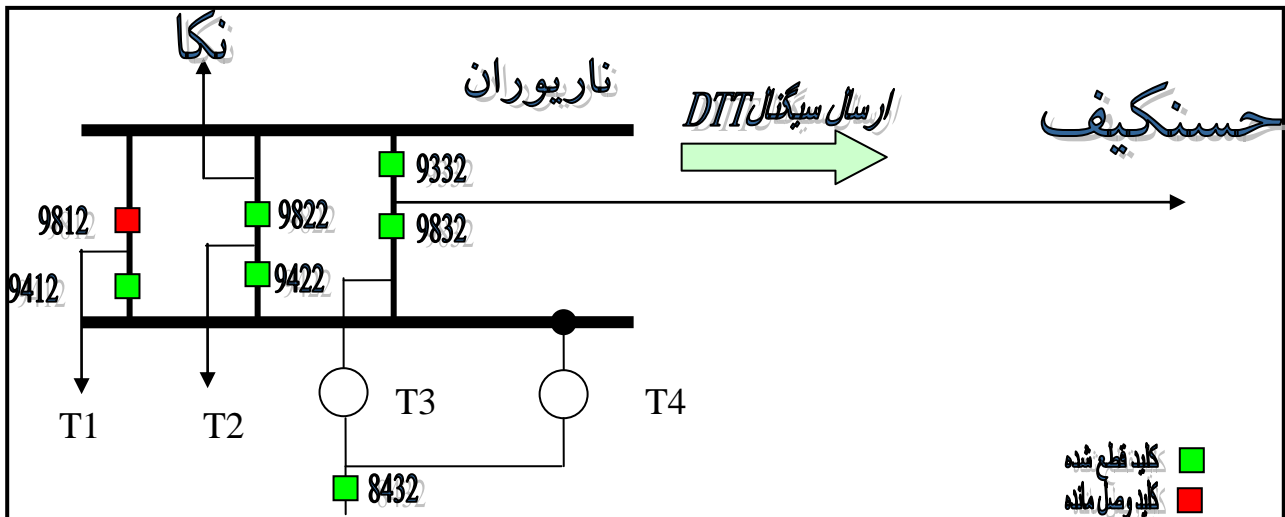
شکل ۳-۴-۱- وضعیت کلیدها در پست ناریوران در زمان بروز حادثه

در ساعت ۱۴:۲۱ با دستور و هماهنگی دیسپاچینگ منطقه‌ای شمال و به منظور بهبود ولتاژ در سطح ۲۳۰ کیلوولت که ولتاژ به زیر ۲۱۴ کیلوولت رسیده بود، اپراتور پست ناریوران اقدام به کاهش تپ ترانسفورماتور T1 جهت افزایش ولتاژ نموده و تپ ترانس T1 را از ۷ به ۶ تغییر داده است. در این حالت تپ ترانس‌های T3 و T4 به جای ۶ در وضعیت ۵ قرار گرفته و در نتیجه ولتاژ ۲۳۰ کیلوولت در ترانس‌های T1 و T2 کمی پایین‌تر از ولتاژ ترانس‌های T3 و T4 شده است. این مسئله منجر به ایجاد جریان گردشی شده و به‌طور محسوسی موجب کاهش جریان سمت ۲۳۰ کیلوولت ترانس‌های T1 و T2 و افزایش نسبی جریان سمت ۲۳۰ کیلوولت ترانس‌های T3 و T4 گردیده است.

از طرف دیگر نسبت تبدیل CT سمت ۴۰۰ کیلوولت ترانسفورماتورهای T3 و T4، ۱/۱۵۰۰ بوده در حالی که محاسبه تنظیم رله O/C بر اساس ۱/۲۰۰۰ انجام گردیده و در نتیجه تنظیم رله اضافه جریان سمت ۴۰۰ کیلوولت ترانسفورماتورهای مذکور به جای ۱۲۰٪ جریان نامی، عملاً ۹۰٪ جریان نامی بوده است. با توجه به پایین بودن ولتاژ سمت ۲۳۰ کیلوولت (۲۱۴ کیلوولت) و اختلاف تپ موجود و مقدار بار هر کدام از ترانس‌ها به میزان ۱۴۰ مگاوات، جریان در ترانس‌های T3 و T4 به حد عملکرد رله اضافه جریان سمت ۴۰۰ کیلوولت رسیده و ترانس‌های مذکور با عملکرد رله O/C سمت ۴۰۰ کیلوولت از مدار خارج شده‌اند (کلیدهای ۴۰۰ و ۲۳۰ کیلوولت این دو ترانس مشترک می‌باشند). به‌طور همزمان به دلیل اشکال در منطق حفاظت Short Zone کلیدهای ۹۸۳۲ و ۹۴۲۲، خط ناریوران-حسن-کیف با عملکرد SHZ کلید ۹۸۳۲ در ناریوران قطع و همچنین فرمان قطع DTT به پست حسن کیف ارسال شده و خط مذکور در پست حسن کیف نیز قطع می‌گردد و عملکرد حفاظت SHZ بریکر ۹۴۲۲ نیز سبب قطع کلید ۹۸۲۲ و قطع ترانس T2 گردیده است. وضعیت کلیدها در پست ناریوران در زمان بروز حادثه در شکل ۳-۴-۱ نشان داده شده است. با توجه به قطع هر سه دستگاه ترانس ۴۰۰/۲۳۰ کیلوولت با بار هر کدام ۱۴۰ مگاوات، ترانس T1 اضافه بار شده و سیستم حذف بار جریانی در پست ناریوران سبب قطع خطوط ۲۳۰ کیلوولت دریاسر ۱ و ۲ (811 و RW 810) در پست ناریوران گردیده که به‌علت رینگ بودن سمت ۶۳ کیلوولت در پست دریاسر فقط بخشی از بار پست دریاسر به میزان ۱۳۵ مگاوات قطع شده است.

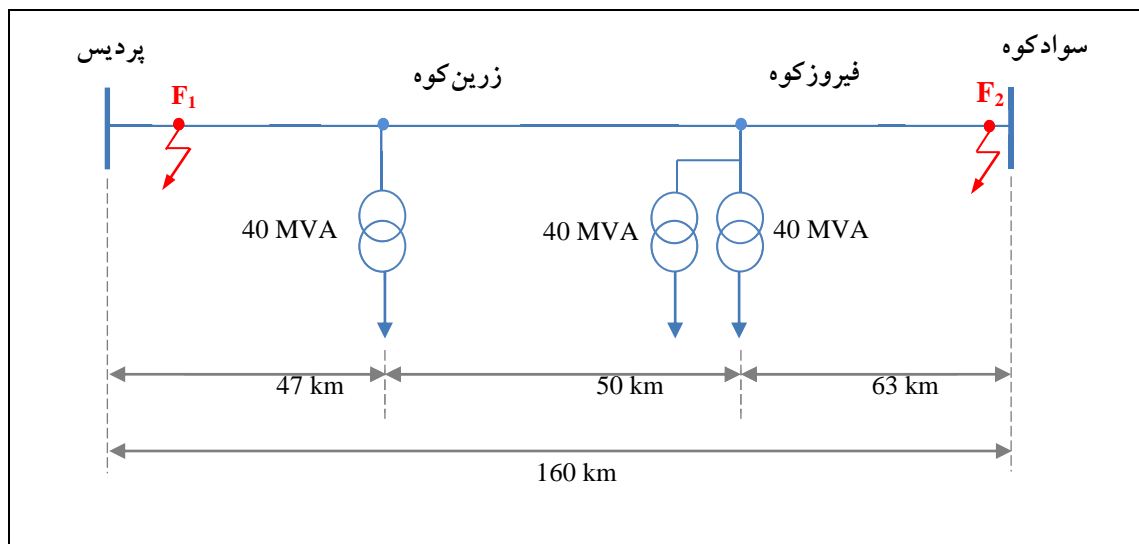
شکل ۳-۵-۱- خط پردیس-سوادکوه

**حادثه دوم)** در تاریخ ۱۳۹۳/۰۵/۱۲ در نقطه F2 واقع در ۱/۵ کیلومتری پست سوادکوه، خطایی در فاز B رخ می‌دهد و رله‌های دیستانس اولیه و ثانویه این پست، خط را در زون ۱ خود تشخیص می‌دهند. اما در پست پردیس، رله‌های دیستانس اولیه و ثانویه خط را در فاز B و زون ۳ می‌بینند.

با توجه به محل وقوع هر دو خطا، انتظار می‌رفت که در حادثه اول رله‌های پست سوادکوه و در حادثه دوم، رله‌های پست پردیس خطا را در زون ۲ خود تشخیص دهند. ولی به علت وجود T-off در خط پردیس-سوادکوه، رله‌های مذکور دچار کاهش برد (Under reach) شده‌اند.

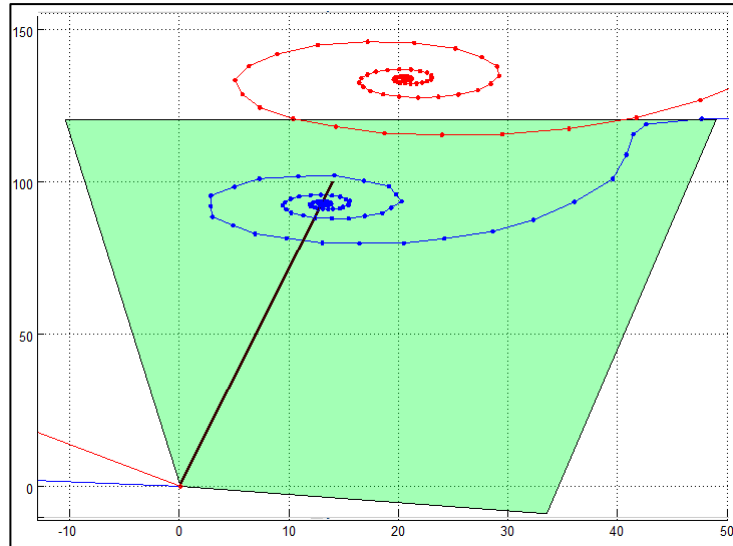
شکل ۳-۵-۶- خطای تکفاز به زمین و کم دسترسی رله هنگام در مدار بودن شاخه میانی (T-off)

مکان امپدانس دیده شده در حالت گذرا به ازای خطاهای تک‌فاز و سه فاز به نمایش در آمده است. مکان خطا در ابتدای زون دوم قرار داده شده است. همان‌گونه که انتظار می‌رود، بدون انشعاب میانی، میزان امپدانس دیده شده با مقدار مورد انتظار مطابقت دارد و در  $0/85$  طول خط قرار می‌گیرد. با این وجود به ازای خطای تک‌فاز در ابتدای زون دوم امپدانس دیده شده توسط رله خارج از زون قرار می‌گیرد، هر چند برای چندین نمونه زمانی کوتاه امپدانس دیده شده وارد زون دوم شده است.

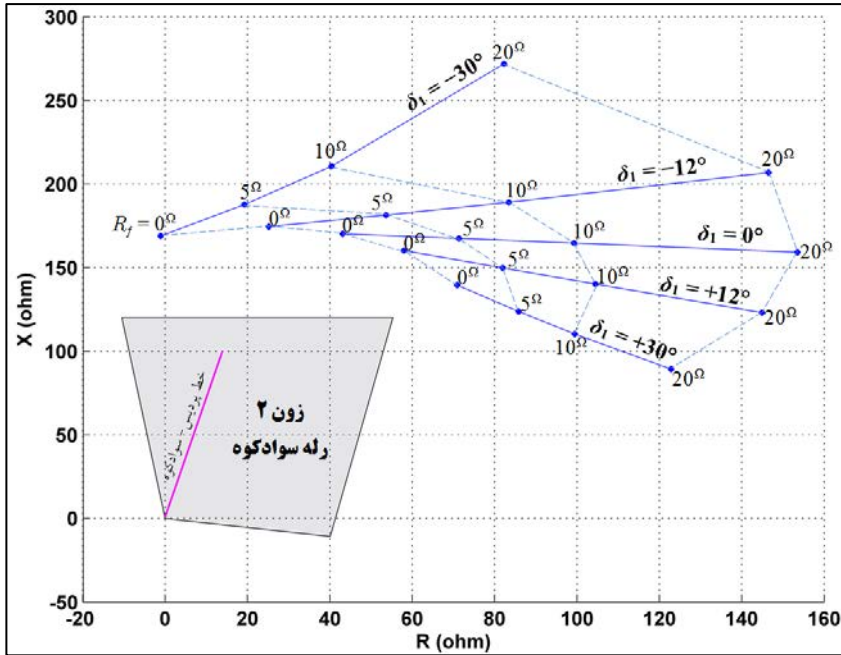
شکل ۳-۵-۹- تأثیر زاویه انتقال و مقاومت خطا بر امیدانس دیده شده در حالت ماندگار با در نظر گرفتن انشعاب میانی (T-off)

همان‌گونه که ملاحظه می‌گردد همیشه عواملی وجود دارند که کارایی رله دیستانس را هرچند به درستی تنظیم شده باشد دچار کاستی نمایند. با این وجود این کاستی‌ها برای خطوطی که انشعاب میانی داشته باشند به مراتب بیشتر بوده و ممکن است تبعات سنگینی برای پایداری سیستم و برق‌رسانی به مشترکین پدید آورند. شکل ۳-۵-۹ امپدانس دیده شده توسط رله دیستانس پست سوادکوه را در اثر خطا در انتهای خط به ازای تغییرات در دو فاکتور زاویه انتقال و مقاومت خطا نشان می‌دهد. همان‌گونه که ملاحظه می‌گردد، به ازای کلیه موارد بررسی شده امپدانس دیده شده بسیار بزرگ بوده و از محدوده زون دوم خارج شده است. می‌توان نتیجه گرفت که وجود انشعاب میانی تأثیر منفی بسیار زیادی بر عملکرد رله در حالت ماندگار خواهد داشت.

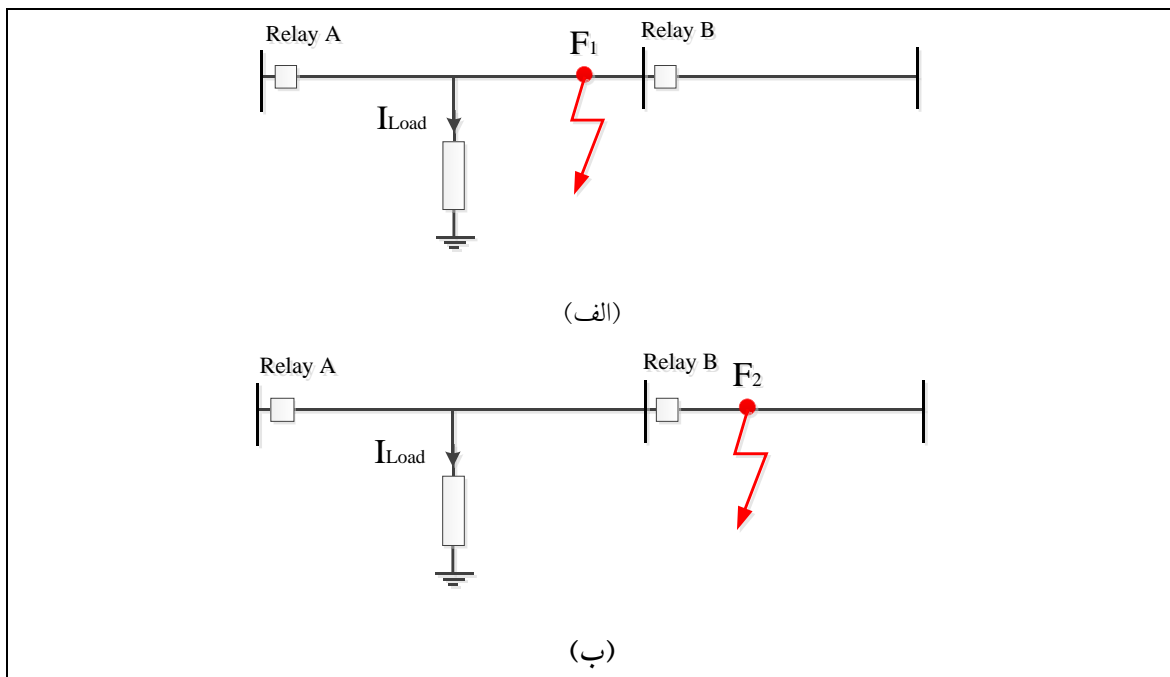
شکل ۳-۵-۱۰- بررسی خطای اتصال کوتاه (الف) در انتهای خط اصلی (ب) در ابتدای خط بعدی

با فرض اینکه زون ۲ رله A در شکل ۳-۵-۱۰ (الف) بدون در نظر گرفتن انشعاب میانی تنظیم شده باشد و با توجه به مباحث صورت پذیرفته، این رله ممکن است خطاهای در انتهای خط را در زون سوم خود مشاهده نماید. بیشترین میزان کم دسترسی رله هنگامی اتفاق می افتد که بار انشعاب میانی حداکثر باشد. حال فرض کنید برای جبران کم دسترسی رله، زون‌های عملکردی آن را با در نظر گرفتن حداکثر بار انشعاب میانی بزرگتر از حد معمول در نظر بگیریم. واضح است که در این شرایط، خطاهای در انتهای خط به خوبی در زون دوم پوشش داده خواهند شد. با این وجود اگر بار انشعاب میانی کم شود و یا کلاً به صفر برسد، رله A ممکن است خطاهای در ابتدای خط بعدی را در زون یک خود تشخیص داده و به اشتباه عمل نماید (۳-۵-۱۰ (ب)). به بیان دیگر در چنین شرایطی هر دو رله A و B به ازای خطای اتصال کوتاه در نقطه  $F_2$  عمل می نمایند که به هیچ وجه مطلوب نیست.

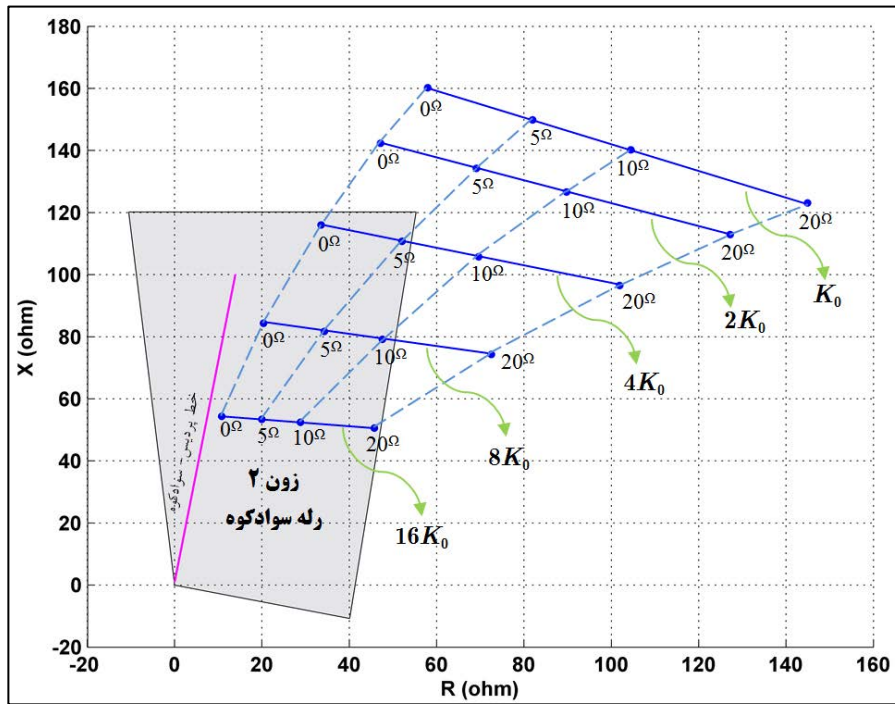
شکل ۳-۵-۱۲- امپدانس دیده شده توسط رله در حالت‌های مختلف برحسب مقادیر مختلف افزایش  $K_0$

در روش اول که روش غیر مستقیم نامیده می‌شود، ضریب  $K_0$  در واحدهای فاز به زمین افزایش داده می‌شود. این افزایش تأثیر جریان توالی صفر را بیشتر نموده و در نتیجه امپدانس دیده شده توسط رله را کاهش می‌دهد. شکل ۳-۵-۱۲ امپدانس دیده شده توسط رله را در حالت‌های مختلف نسبت به مقادیر مختلف افزایش  $K_0$  نمایش می‌دهد. از آنجا که در صورت در مدار بودن انشعاب میانی اندازه جریان توالی صفر نسبت به جریان توالی مثبت در محل رله چندین برابر کوچک‌تر است، برای رسیدن به یک نتیجه مطلوب مقدار  $K_0$  عموماً باید تا بیشتر از ۵ برابر افزایش یابد.

واضح است که اگر به منظور افزایش برد رله  $K_0$  را افزایش داده باشیم، این موضوع می‌تواند در صورت کم‌باری و یا خارج از مدار بودن انشعاب میانی برای رله مشکل ایجاد نماید. در این صورت حتی ممکن است خطای تک‌فاز به زمین در چندین خط دورتر از محل رله اصلی در زون یک رله تشخیص داده شود که اشکال مهمی در سیستم حفاظتی محسوب می‌گردد.

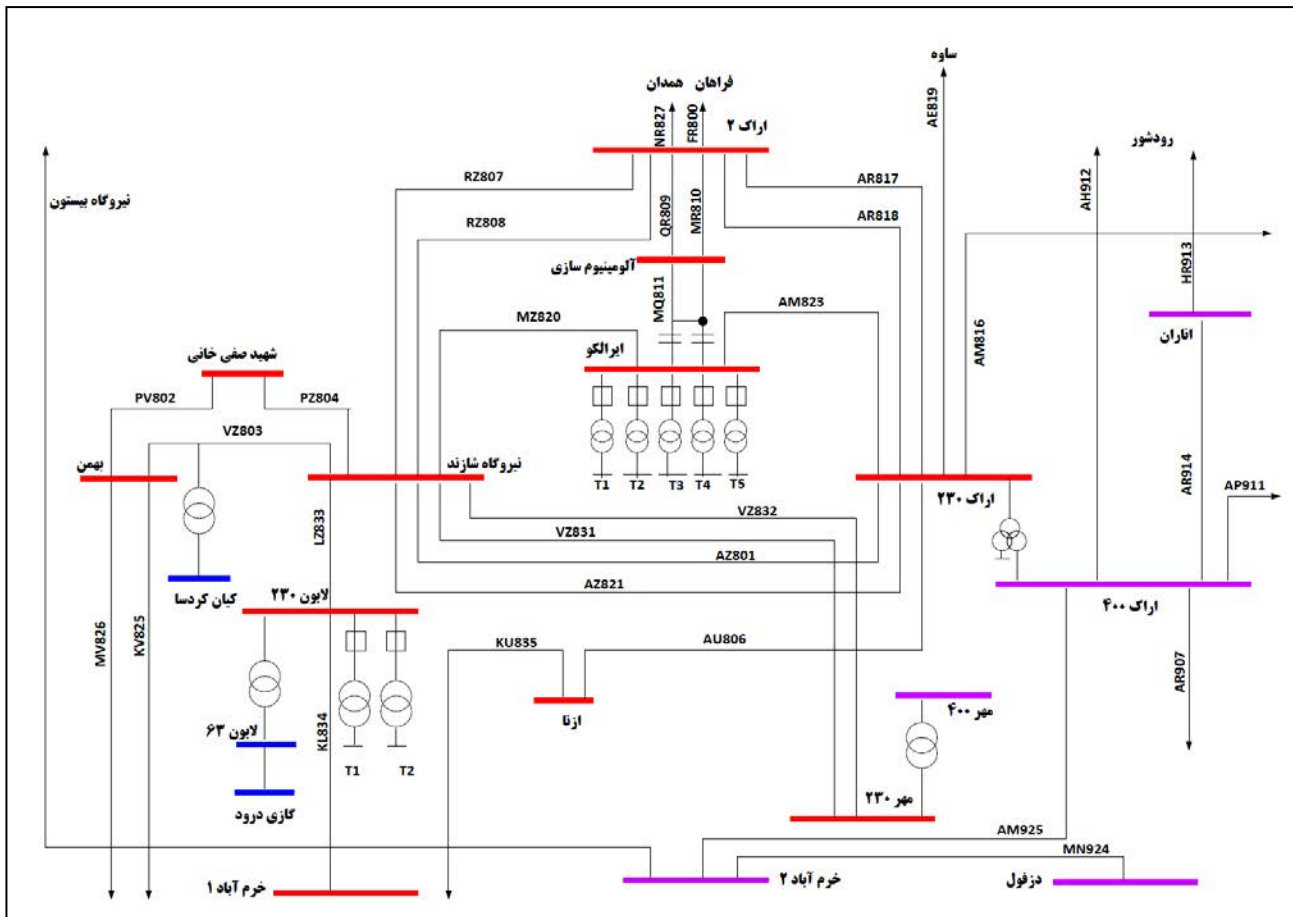
شکل ۳-۶-۱- ناحیه مرتبط با حادثه

در ساعت ۰۹:۴۹ مورخ ۹۲/۱۱/۲۶ هنگام مانور روی سکسیونر شماره Z8081 خط اراک ۲- شازند (RZ808) به منظور انتقال خط مذکور از روی باس ۸۲ و اتصال آن به باس ۸۱ پست شازند و اشتباه در انجام مانور، سکسیونر مذکور دچار حادته شده و در نتیجه کلیه خطوط متصل به پست نیروگاه شازند، با عملکرد رله‌های حفاظتی از پست‌های مقابل قطع شده و همزمان سه واحد نیروگاه شازند با عملکرد رله کاهش امپدانس (Under Impedance) از مدار خارج شده‌اند. در نتیجه باسبارهای پست نیروگاه شازند و ترانس‌های ۲۳۰/۶۳ کیلوولت T5 و T6 پست مذکور بی‌برق شده‌اند. متعاقباً پست‌های لابون، ترانس‌های T1 تا T5 پست ایرالکو و همچنین پست کیان کردسا نیز دچار خاموشی شده و جمعاً ۲۸۴ مگاوات بار قطع شده است. تولید قطع شده نیروگاه شازند حدود ۸۳۵ مگاوات بوده است. کلیه خاموشی‌های مذکور در ساعت ۱۰:۴۳ رفع شده‌اند.

در پست نیروگاه شازند اپراتور اقدام به بستن سکسیونر ۸۰۸۱ مربوط به باسبار شماره ۱ خط اراک-۲ شازند از اتاق کنترل پست می‌نماید که به علت باز بودن کلید باس کوپلر شماره ۸۸۱۲ و داشتن اینترلاک، این سکسیونر فرمان وصل نمی‌گیرد. لذا اپراتور از گروه تعمیرات حاضر در پست شازند درخواست وصل سکسیونر شماره ۸۰۸۱ را به صورت دستی می‌نماید. گروه تعمیرات با بای پس نمودن اینترلاک، فرمان وصل سکسیونر را داده و سکسیونر وصل می‌گردد. لیکن بدلیل عدم رگلاژ سکسیونر مزبور، یکی از تیغه‌های فازهای سکسیونر بطور کامل بسته نمی‌شود. گروه تعمیرات جهت وصل کامل سکسیونر، فرمان باز نمودن آن را داده تا مجدداً فرمان وصل بدهد. در هنگام باز شدن این سکسیونر، به علت وصل نبودن بریکر باس کوپلر شماره ۸۸۱۲ آرک شدیدی ایجاد شده و باعث بروز اتصال کوتاه گردیده است.

با بروز اتصال کوتاه روی باسبار در محل سکسیونر ۸۰۸۱ و به علت در مدار نبودن حفاظت باسبار، خطوط ۲۳۰ کیلوولت بهمین- شازند (VZ803)، صفی خانی- شازند (PZ804)، اراک- شازند (AZ801)، اراک- شازند (AZ821) و ایرالکو- شازند (MZ824) با عملکرد رله دیستانس زون ۲ در پست‌های مقابل قطع گردیده‌اند.

- ۱- علت بروز حادثه، مانور اشتباه مربوط به بستن سکسیونر شماره ۸۰۸۱ به باسبار شماره ۸۱ بوده که با توجه به جدا بودن باسبار ۸۱ و ۸۲ پست شازند و عدم وصل بریکر باس کوپلر منجر به بروز اتصال کوتاه گردیده است.

- ۲- به علت در مدار نبودن حفاظت باسبار در پست نیروگاه شازند، پاک شدن اتصال کوتاه طولانی و از پست‌های مقابل انجام شده است.
  - ۳- لازم است اشکال مدارات رله‌های U/V و CBF خط اراک ۲-شازند (AZ808) در پست اراک ۲ بررسی و رفع عیب گردد.

- جهت کنترل حوادث پست مذکور، پیشنهاد شده که روی باسبارهای ۲۳۰ کیلوولت این پست، کلید باس‌سکشن نصب شده و حفاظت باسبار برای هر یک از باس‌سکشن‌ها در نظر گرفته شود.

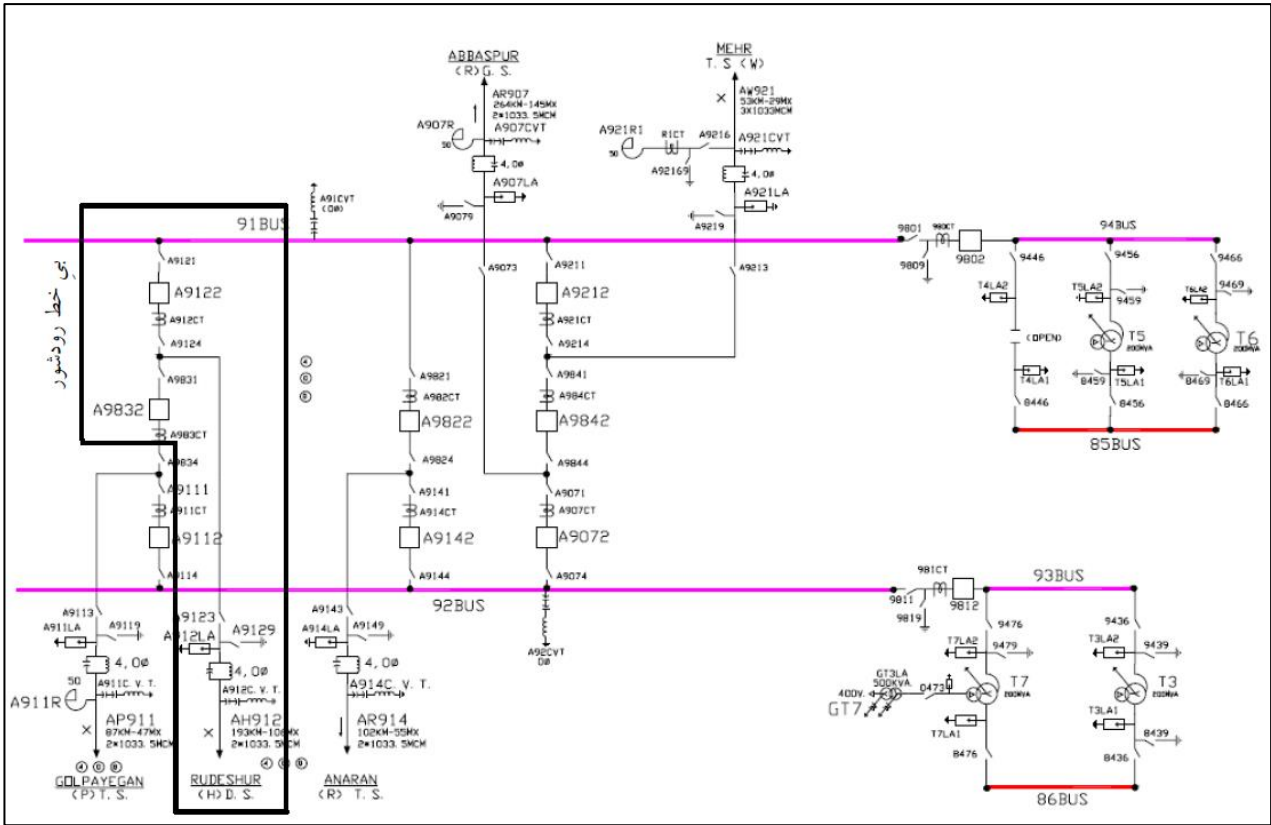
شکل ۳-۷-۱- دیاگرام تک خطی پست اراک

در مورخ ۱۳۹۱/۱۲/۲۳، اپراتورهای پست‌های اراک و رودشور، به درخواست گروه تعمیرات خط شرکت برق منطقه‌ای تهران و مجوز دیسپاچینگ، اقدام به قطع خط ۴۰۰ کیلوولت اراک ت رودشور<sup>۱</sup> می‌نمایند. در ساعت ۰۷:۳۶ کلیدهای خط مذکور در پست اراک (که در شکل ۳-۷-۱ با شماره‌های ۹۸۳۲ و ۹۱۲۲ مشخص شده‌اند) توسط اپراتور باز می‌گردند. به دلیل اشکال مکانیکی کلید شماره ۹۱۲۲ در پست اراک، کنتاکت فاز B این کلید باز نشده و همچنان بسته باقی می‌ماند. در ساعت ۰۷:۴۳ کلیدهای خط مذکور در پست رودشور (که در شکل ۳-۷-۲ با شماره‌های ۹۸۴۲ و ۹۱۲۲ نشان داده شده‌اند) توسط اپراتور باز می‌شود. با باز شدن این کلیدها، راکتور متصل به این خط از طریق کنتاکت بسته فاز B کلید ۹۱۲۲ پست اراک برقرار مانده و راکتانس راکتور با خازن خط ایجاد رزونانس می‌نماید. در این وضعیت، بروز پدیده رزونانس سبب افزایش ولتاژ راکتور تا میزان ۱/۳۹ برابر ولتاژ نامی در فاز A و ۱/۳۲ برابر ولتاژ نامی در فاز C می‌شود. با ادامه اضافه ولتاژ روی راکتور به مدت حدود ۵ دقیقه و ۴۵ ثانیه، راکتور دچار شکست عایقی و آتش‌سوزی می‌گردد (شکل ۳-۷-۳). کلید معیوب در پست اراک نیز توسط اپراتور از محل محوطه (به صورت Local) قطع می‌شود.

در پست اراک به دلیل عدم وجود آلام، اپراتور پست متوجه بسته ماندن یک کنتاکت کلید نشده است. پس از اطلاع‌رسانی این موضوع توسط دیسپاچینگ، اپراتور پست اراک ضمن مراجعه به محوطه پست متوجه عدم باز شدن کامل کلید شده و درصدد اقدام به قطع کلید مذکور بر آمده است و در نهایت، در ساعت ۰۷:۵۱ دقیقه کلید را باز نموده است.

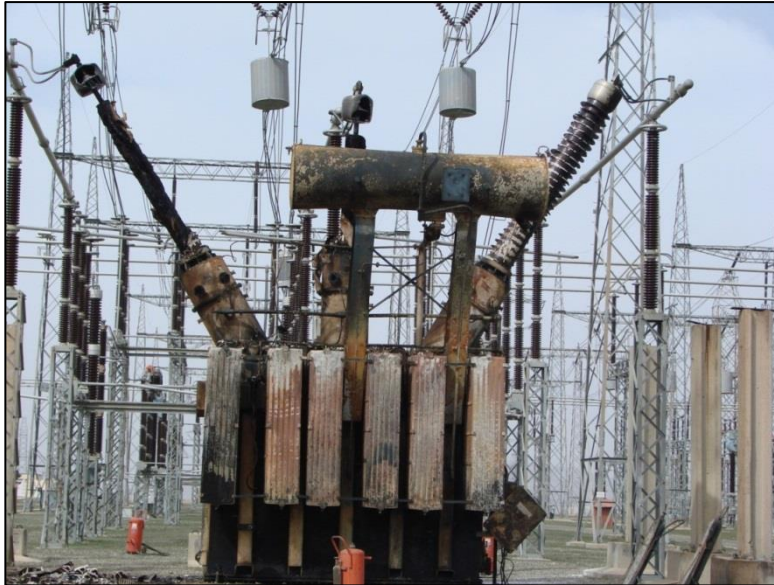
شکل ۳-۷-۳ راکتور آسیب دیده در پست رودشور

همان طور که اشاره شد، در این حادثه به دلیل اشکال مکانیکی کلید شماره ۹۱۲۲ در پست اراک، پل فاز B این کلید باز نشده و بسته باقی می ماند. پس از بررسی عملکرد رله های حفاظتی در این حادثه مشخص گردید که اشکال در رله تایمیری حفاظت عدم هماهنگی کنتاکت های کلید (PD)<sup>۲</sup> سبب عدم عملکرد این حفاظت شده و آلامی نیز ظاهر نشده و لذا اپراتور پست اراک متوجه اشکال کلید ۹۱۲۲ نمی گردد. ضمناً حفاظت CBF کلید مذکور نیز به دلیل اشکال حفاظت PD و پایین بودن جریان خط، فعال نمی گردد.

در ساعت ۰۷:۴۳ کلیدهای خط مذکور در پست رودشور توسط اپراتور قطع می گردد. در پی باز شدن این کلیدها، راکتور متصل به خط در پست رودشور از طریق کنتاکت بسته فاز B کلید ۹۱۲۲ پست اراک برقرار مانده و موجب ایجاد رزونانس می گردد. شکل ۳-۷-۴ نشان دهنده ولتاژ و جریان خط در پست اراک می باشد که پس از باز شدن کلیدهای پست رودشور ثبت شده است. در این وضعیت، پدیده رزونانس سبب افزایش ولتاژ راکتور تا میزان ۱/۳۹ برابر ولتاژ نامی در فاز A و ۱/۳۲ برابر ولتاژ نامی در فاز C گردیده است. در این حالت، حفاظت اضافه ولتاژ خط در پست رودشور با زمان ۴ ثانیه عمل کرده و فرمان قطع صادر نموده است. اما با توجه به باز بودن کلیدها در پست رودشور، فرمان تریپ مزبور در این پست نتیجه ای در بر نداشته است. همچنین، مطابق منطق عملکرد رله های اضافه ولتاژ خط، یک سیگنال تریپ (DTT)<sup>۳</sup> نیز از پست رودشور به پست اراک ارسال شده است. اما این سیگنال، در پست اراک

با ادامه اضافه ولتاژ روی راکتور به مدت حدود ۵ دقیقه و ۴۵ ثانیه، راکتور دچار اتصال کوتاه و در نهایت، آتش‌سوزی شده است. لازم به ذکر است در این حادثه کلید معیوب به طور دستی در پست اراک توسط اپراتور قطع گردیده و رله‌های حفاظتی راکتور شامل رله بوخهلتس، دریچه انفجار، درجه حرارت روغن و سیم‌پیچ نیز در این حادثه عمل نموده و فرمان قطع (سیگنال DTT) را به پست اراک ارسال نموده‌اند. اما این سیگنال‌ها نیز در پست اراک دریافت نشده است.

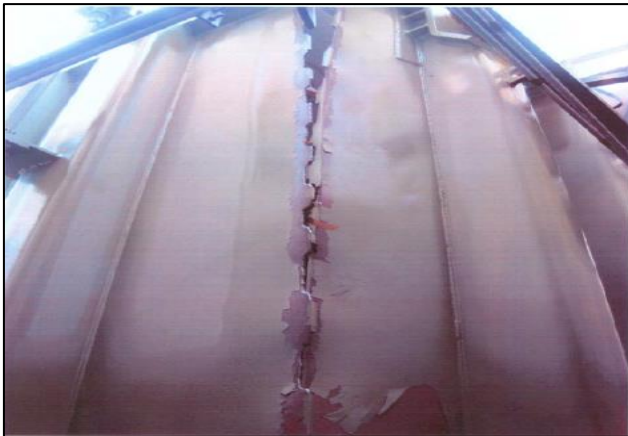
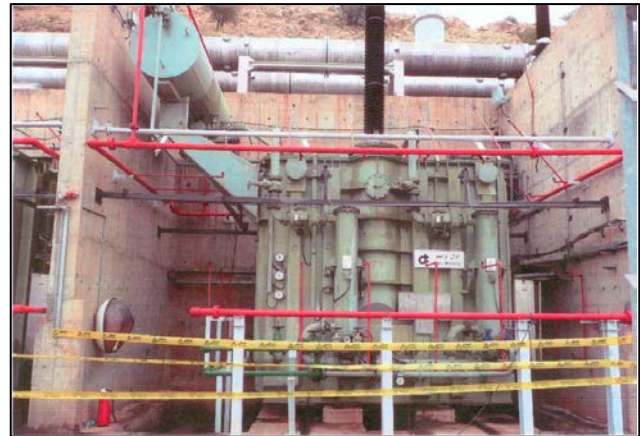
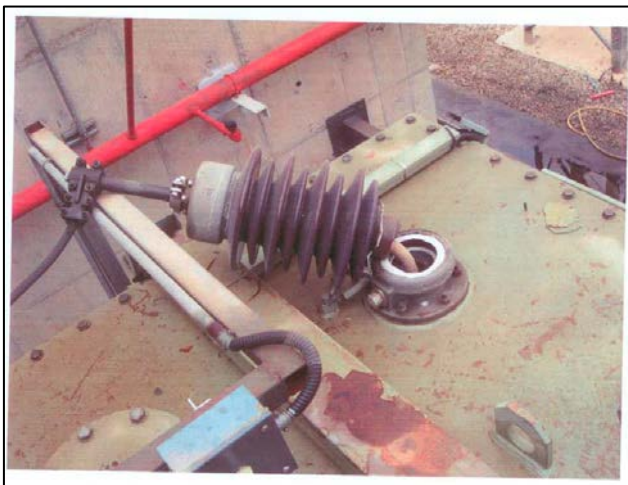
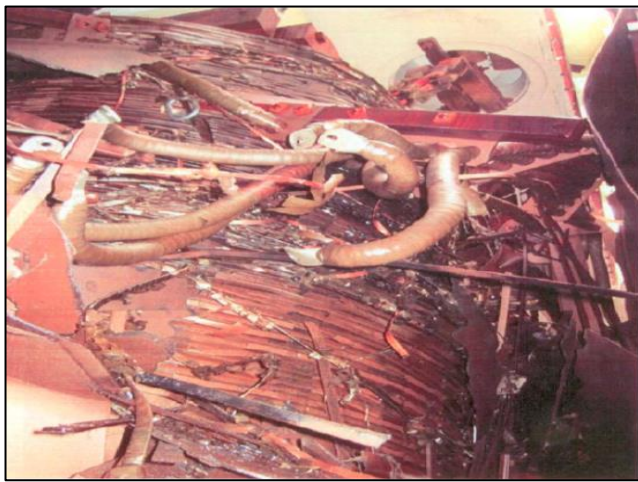
شکل ۳-۸-۲- تصاویر ترانس آسیب دیده؛ (الف) نمای بیرونی ترانس، (ب) جوش های مخزن در نتیجه انفجار داخلی پاره شده و بدنه مخزن در طرف ولتاژ پائین تغییر شکل داده است. انفجار در نیمه بالای سیم پیچ در گوشه محل قرار گرفتن تپ چنجر بوده است، (ج) تصویر تپ چنجر آسیب دیده، (د) درب مخزن در گوشه تپ چنجر و پوشینگ مرکز ستاره

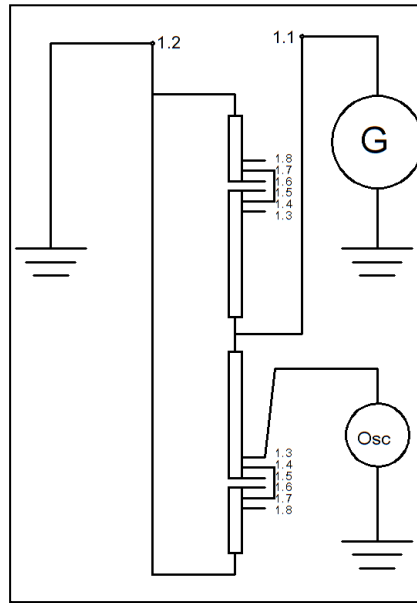
شکل ۳-۸-۱۳- مدار اندازه‌گیری با کمک منبع ولتاژ سینوسی و اسیلوسکوپ

بر روی ترانسفورماتور آسیب دیده با استفاده از یک منبع ولتاژ سینوسی شکل با فرکانس متغیر و یک اسیلوسکوپ، اندازه‌گیری فرکانس‌های طبیعی سیم‌پیچ انجام گردید. در این اندازه‌گیری مشخص شد که سیم‌پیچ فشارقوی دارای فرکانس‌های طبیعی ۲۶ کیلوهرتز، ۴۲ کیلوهرتز و ۱۰۰ کیلوهرتز می‌باشد. البته این نتایج قبلاً از اندازه‌گیری FRA نیز مشخص گردیده بود، ولی محل ایجاد اضافه ولتاژ و اثر آن بر روی سیم‌پیچ مشخص نبود. با توجه به دسترسی به ترمینال‌های تپ‌چنجر، این ترمینال‌ها بیرون آورده شد و طبق مدارشکل ۳-۸-۱۳ اندازه‌گیری انجام گردید.

با استفاده از یک منبع ولتاژ سینوسی (سینوس ژنراتور) و یک اسیلوسکوپ اندازه‌گیری‌های مختلفی انجام گردید. اسیلوسکوپ امکان اندازه‌گیری ولتاژ دو نقطه نسبت به زمین و یا اختلاف ولتاژ دو نقطه را به دست می‌دهد. در فرکانس ۴۴ کیلوهرتز اختلاف سطح بزرگی بین نقاط تپ‌چنجر مشاهده می‌گردید. در حالی که در فرکانس ۱۰۰ کیلوهرتز اختلاف ولتاژ بزرگ بین نقاط تپ‌چنجر و زمین قابل مشاهده بود. در فرکانس ۲۶ کیلوهرتز نیز رزونانس سیم‌پیچ مشاهده گردید.

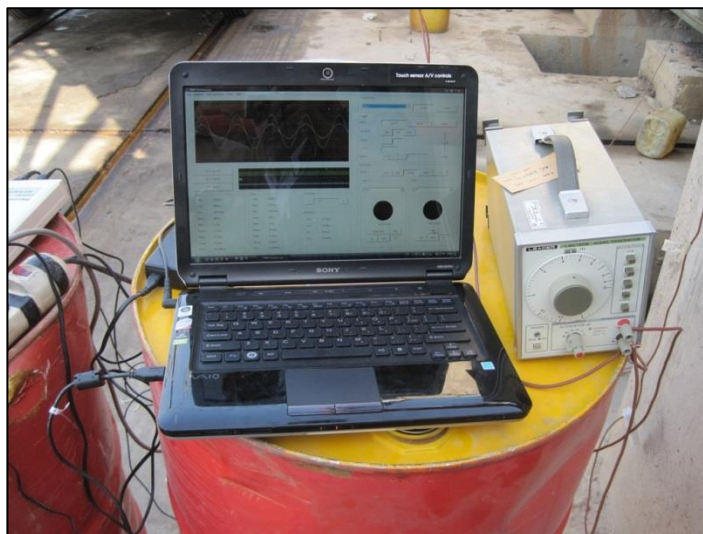
شکل ۳-۸-۱۴- اندازه‌گیری فرکانس‌های طبیعی و اختلاف ولتاژ بین ترمینال‌تپ‌ها با کمک منبع ولتاژ سینوسی فرکانس-متغیر

با توجه به این نتایج، کاملاً مشخص شد که فرکانس ۴۲ کیلوهرتز برای ترانسفورماتور بسیار خطرناک است. نکته قابل توجه این که ترانسفورماتور آسیب دیده البته فاقد روغن بود. در نتیجه ظرفیت خازن‌های بین سیم‌پیچ‌ها کمی کمتر از حالتی بود که داخل ترانسفورماتور روغن با عدد دی الکتریک بزرگتر از هوا وجود داشته باشد. بنابراین فرکانس طبیعی ترانسفورماتور کمی بزرگتر می‌باشد. وجود روغن باعث کاهش فرکانس طبیعی در حد چند درصد می‌گردد. از طرف دیگر طول خط بین کلیدخانه و ترانسفورماتور ۱۸۰۰ متر است که فرکانسی در حد ۴۲ کیلوهرتز تولید می‌نماید. لذا دلیل سوختن ترانسفورماتور کلیدزنی از راه دور بوده است. فرکانس‌های بین ۳۵ تا ۴۵ کیلوهرتز همگی کم و بیش خطرناک بودند و باعث رزونانس می‌گردید. از همه بیشتر فرکانس ۴۴ کیلوهرتز (در حالت بدون روغن) بود.

دامنه ولتاژ بر روی سیم‌پیچ تپ‌چنجر در تپ ۳ بین دو نقطه ۵ و ۶ در فرکانس ۴۴ (۴۲) کیلوهرتز حدود ۲۴ درصد دامنه ولتاژ نوسانی ورودی (۶۵۰ کیلوولت) یعنی در حد ۱۵۰ کیلوولت می‌باشد که برای این سیم‌پیچ خطرناک است. در لحظه حادثه ترانسفورماتور در این تپ بوده است. اختلاف ولتاژ بین نقاط مختلف تپ چنجر با ۲ پله اختلاف تپ در همین مقدار بود. تپ‌های دیگر نیز برای فرکانس ۴۲ کیلوهرتز به همین حد خطرناک هستند.

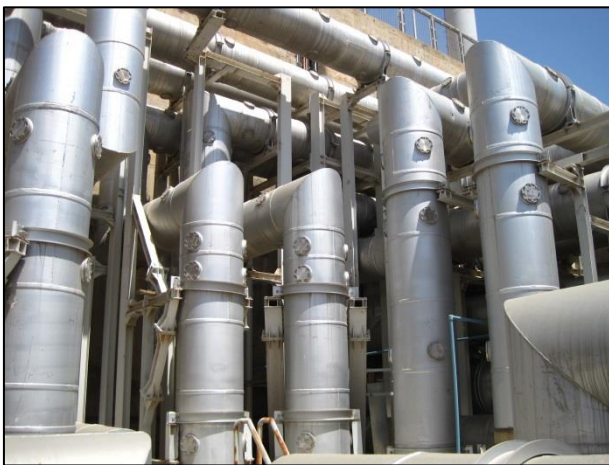
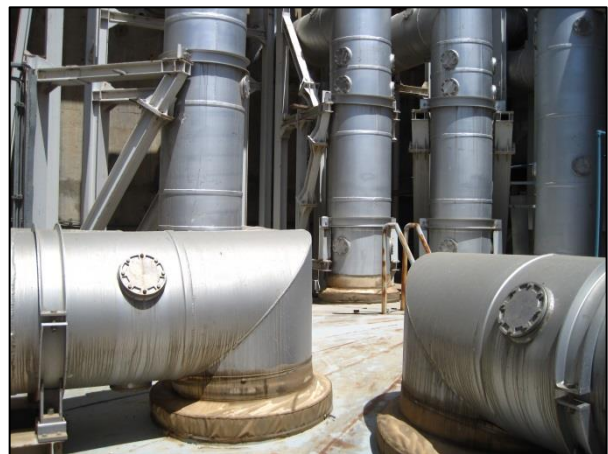
شکل ۳-۸-۱۵- باس داکت‌های بین ژنراتورها و ترانسفورماتورها

در رابطه با مقاومت زمین در محل نصب ترانسفورماتورها که احتمال داده می‌شود، خوب نبوده و باعث اشکال شده باشد، باید گفت که اگر مقاومت زیاد زمین در محل نصب ترانسفورماتورها باعث مشکل می‌بود، ولتاژ در محل ترانسفورماتورها بالا می‌رفت و این موضوع احتمالاً باعث اتصالی در خارج از ترانسفورماتور، بین بدنه ترانسفورماتور و باس داکت (یا باسبار) اتصال ژنراتور به ترانسفورماتور می‌گردید. در شکل ۳-۸-۱۵ باس داکت‌های بین ژنراتور که حتماً دارای اتصال زمین خوب هستند (چون در عمق زمین قرار دارند)، مشاهده می‌شوند. هر فاز از این باس داکت‌ها با یک ممبران لاستیکی به بدنه ترانسفورماتور وصل می‌شوند. فاصله این دو کم است و افزایش ولتاژ زمین در محل ترانسفورماتور باعث شکست در این محل می‌گردد. چنین اتفاقی خسارت بزرگی را به بار نمی‌آورد.

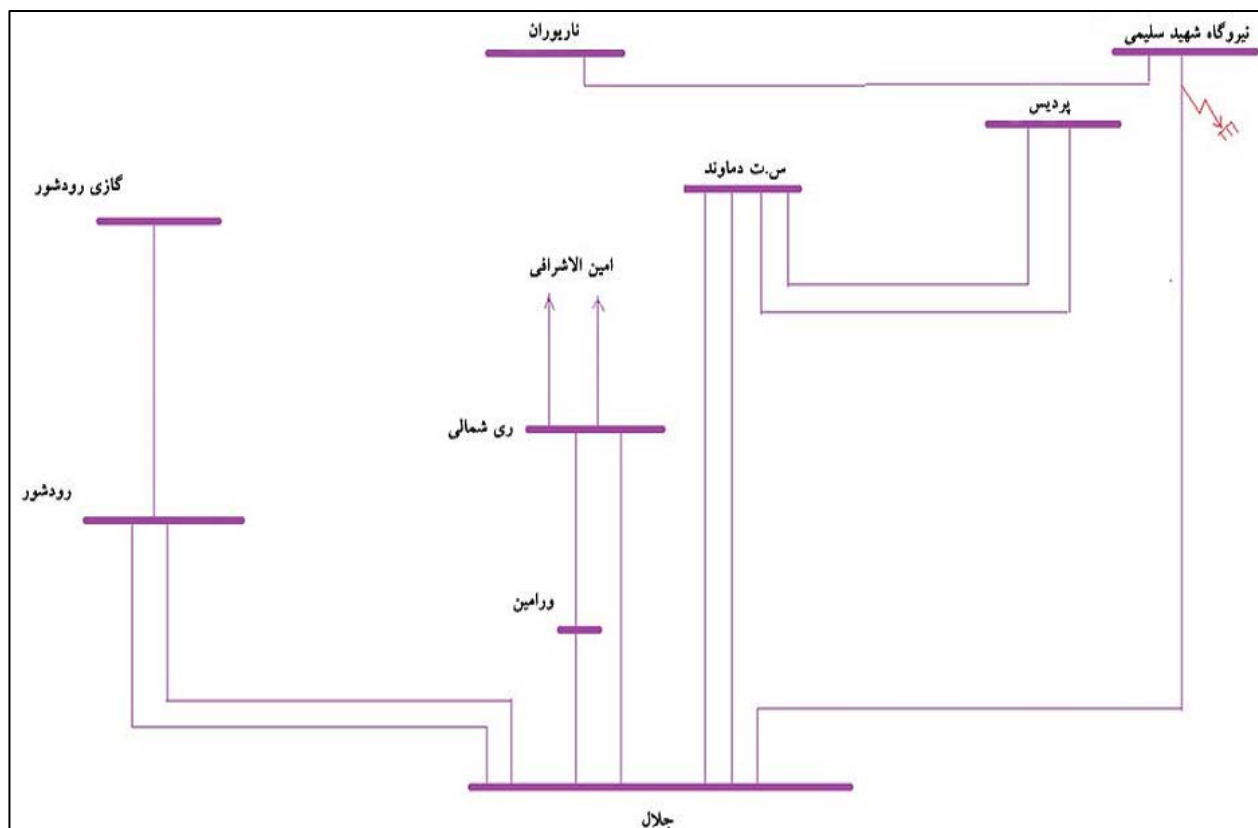
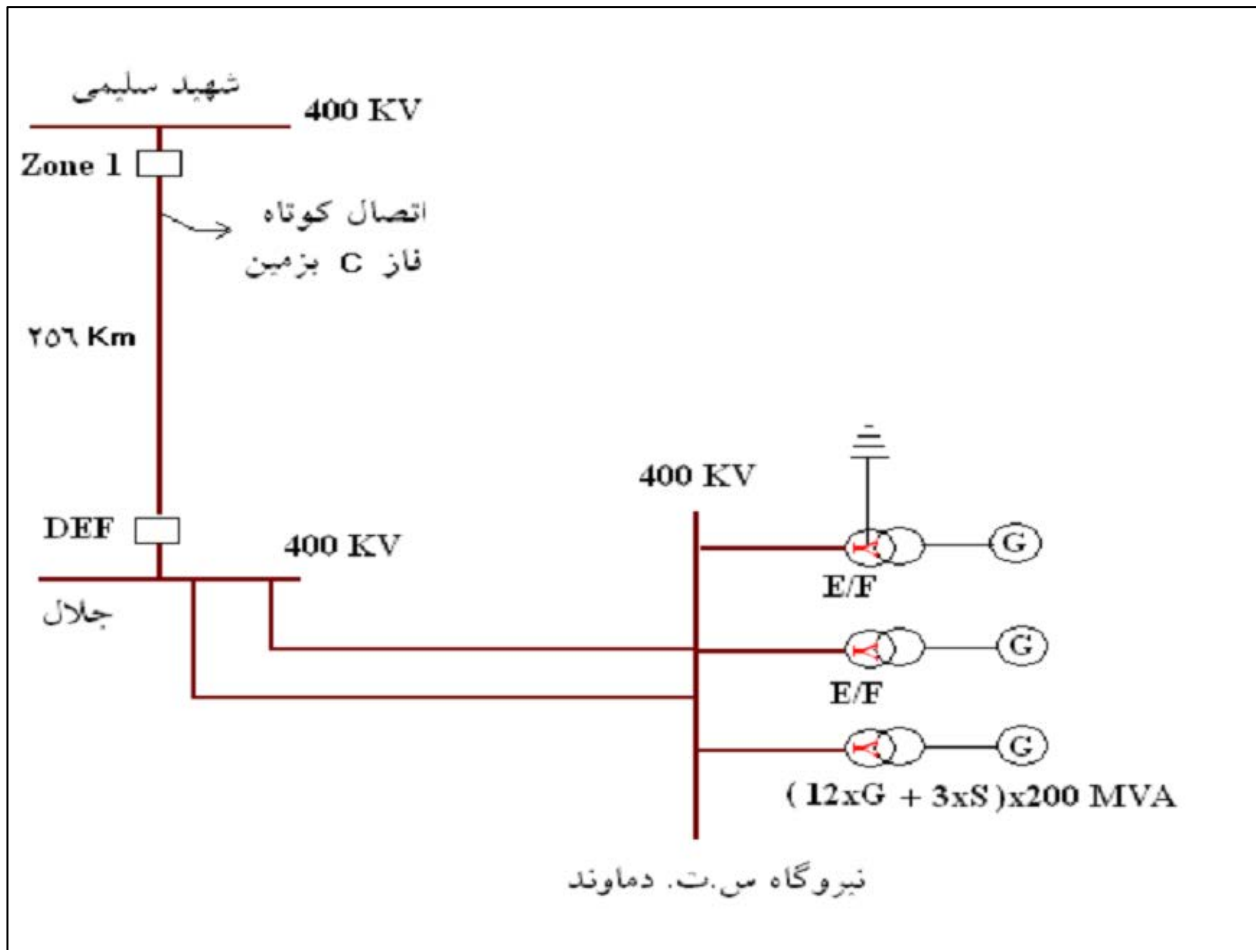
در ساعت ۱۸:۰۵ مورخ ۹۰/۰۵/۱۶، بروز اتصالی بین فاز C خط ۴۰۰ کیلوولت سلیمی - جلال در نزدیکی پست سلیمی (حدود ۳۰۰ متری از پست سلیمی) و سیم گارد خط ۲۰ کیلوولت سبب شده که در اثر عبور جریان زیاد از سیم گارد، این سیم ذوب و روی زمین افتاده که سبب بروز آتش سوزی علف‌های هرز اطراف شده است و بلافاصله توسط گروه آتش نشانی نیروگاه، آتش سوزی مذکور خاموش گردیده است. همزمان خط مذکور با عملکرد رله‌های دیستانس فاز C به زمین زون ۱ در پست سلیمی از مدار خارج شده، لیکن در پست جلال رله‌های دیستانس عمل نکرده و در نتیجه خط با تأخیر توسط عملکرد رله DEF (اتصال زمین جهتدار) از مدار خارج شده است. دیاگرام تک خطی ناحیه حادثه در شکل‌های ۳-۹-۱ و ۳-۹-۲ ارائه شده است.

شکل ۳-۹-۱- دیاگرام تک خطی ناحیه حادثه
