گزارش حاضر حوادث مهم شبکه سراسری برق کشور را در یک دهه اخیر و همچنین فروپاشی شبکه در سال ۸۲ را با نگاهی نو مجدداً بررسی می‌نماید. در این گزارش، حوادث مذکور که به علت نقص در تجهیزات شبکه و نیروگاه و یا اشکال در تجهیزات و سیستم‌های حفاظتی منجر به قطع واحدهای نیروگاهی و همچنین خاموشی‌های وسیع در سطح شبکه شده‌اند، مورد تجزیه و تحلیل قرار گرفته‌اند. لازم به توضیح است که به طور معمول سالیانه حدود ۱۲۰۰ تا ۱۳۰۰ مورد حادثه در شبکه انتقال بروز می‌نماید که در گزارشات ادواری سالیانه شرکت مدیریت شبکه به تفصیل مورد بحث قرار می‌گیرند.

**شرکت مدیریت شبکه برق ایران**

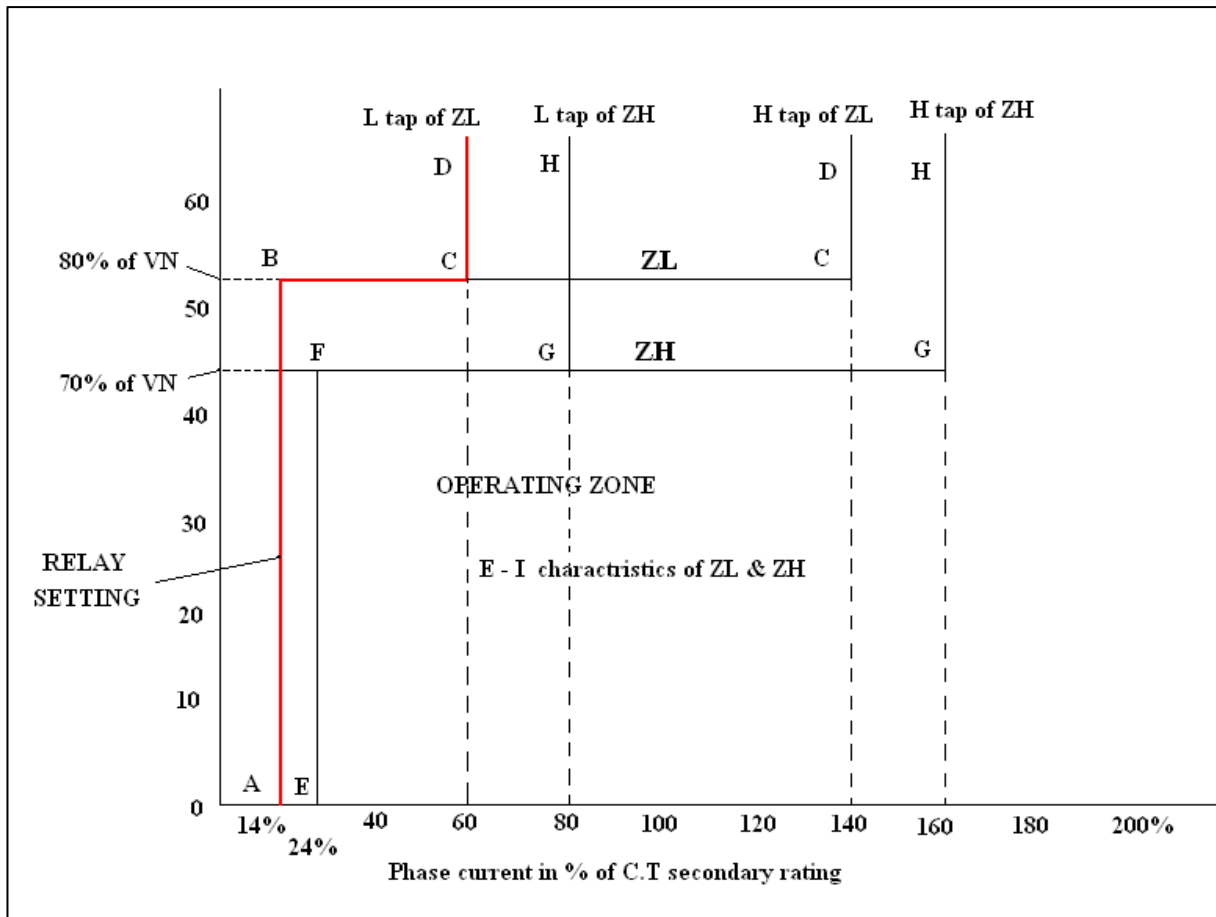
شکل ۳-۹-۳- مشخصه استارتر رله نوع MDT 45

علت عدم عملکرد رله‌های دیستانس خط در پست جلال (از نوع MDT45 ساخت میتسویشی با مشخصه موهو) به شرح زیر می‌باشد:

برای عملکرد زون‌های رله نوع MDT45 لازم است که ابتدا واحد استارتر رله عمل نماید. استارتر رله براساس منحنی مشخصه شکل ۳-۹-۳ قابل تنظیم است که در این خط ZL با تپ L انتخاب گردیده است. این تنظیم دارای دو قسمت عملکرد مجزا بوده به این ترتیب که اگر ولتاژ اتصال کوتاه کمتر از ۸۰٪ ولتاژ نامی باشد واحد استارتر با جریانی معادل ۱۴٪ جریان نامی (۴۲۰ آمپر) عمل می‌کند، لیکن اگر ولتاژ اتصال کوتاه بیشتر از ۸۰٪ ولتاژ نامی باشد استارتر با جریانی معادل ۶۰٪ جریان نامی (۱۸۰۰ آمپر) عمل خواهد نمود.

جریان نامی خط مذکور برابر ۳۰۰۰ آمپر بوده (نسبت تبدیل CT برابر ۳۰۰۰/۵ آمپر است) که ۶۰٪ آن برابر ۱۸۰۰ آمپر می‌باشد. لذا با بروز اتصال کوتاه فازت زمین در ۳۰۰ متری از پست شهید سلیمی، جریان عبوری از خط در پست جلال بسیار کمتر بوده و پس از قطع خط در پست سلیمی جریان حداکثر به ۱۶۸۰ آمپر و ولتاژ به حدود ۹۲٪ خواهد رسید که در نتیجه در این حالت رله دیستانس استارت نخواهد شد.

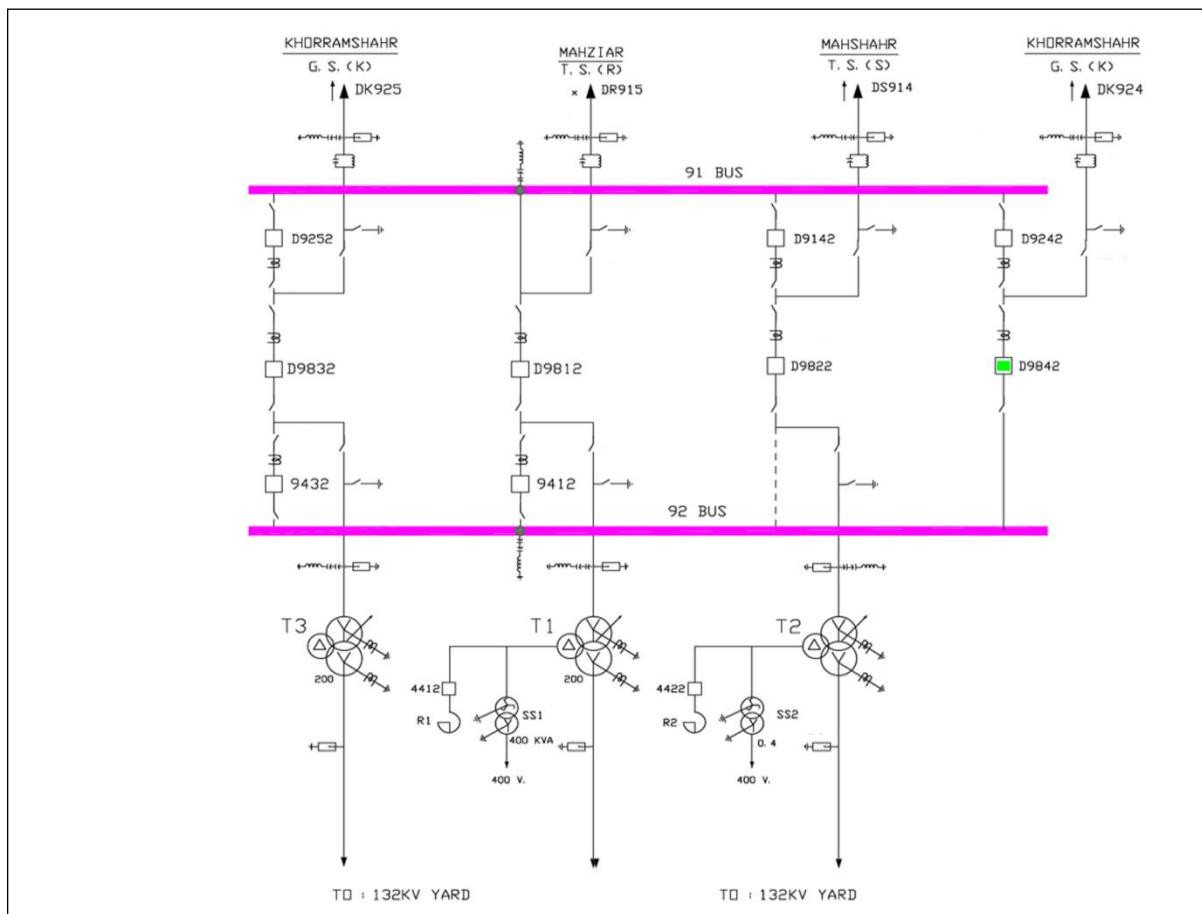
- جمپر متصل کننده ترانسفورماتور ۴۰۰/۱۳۲/۲۰ کیلوولت T2 به باسبار ۹۲ باز بوده است (قرار بوده برای تکمیل بی ۱/۵ کلیدی، یک کلید در این محل نصب گردد).

- سیستم باسبار ۱/۵ کلیدی این پست ناقص بوده و خط مه‌زیار مستقیماً به باسبار وصل شده است.

شکل ۳-۱۰-۱- دیاگرام پست میلاد قبل از بروز حادثه

- ۱- تست و تنظیم مجدد حفاظت باسبار پست ماشهر.
- ۲- بررسی و تعیین علت عملکرد بی مورد رله دیفرانسیل ترانسفورماتور T1 پست مهزیار.
- ۳- کلید مربوط به بی ترانس T2 در پست میلاد نصب شده و یا جمپر متصل کننده به باس ۹۱ برقرار گردد.
- ۴- تکمیل آرایش ۱/۵ کلیدی پست میلاد.
- ۵- بررسی و تعیین علت عدم عملکرد حفاظت های الکتریکی نیروگاه خرمشهر.

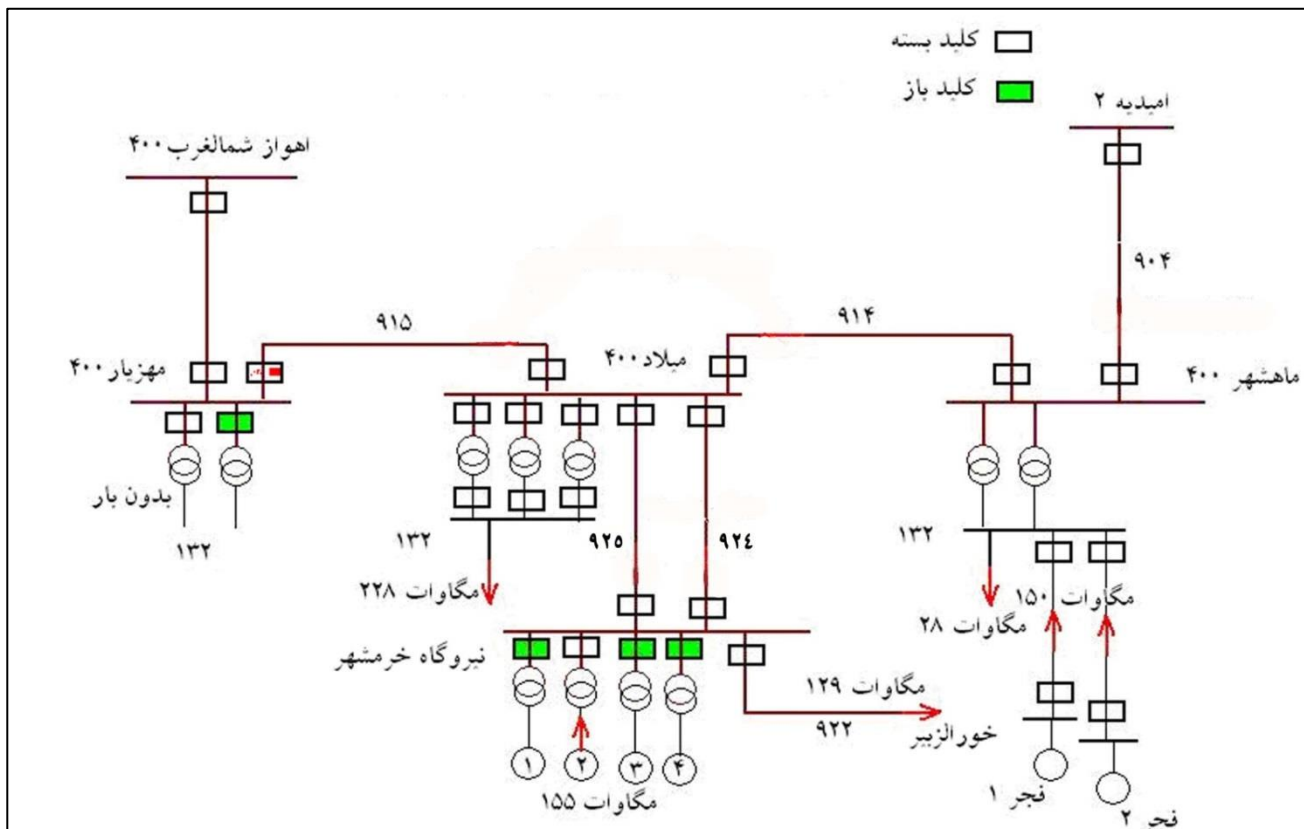
شکل ۳-۱۰-۲- شرایط شبکه ناحیه جنوب خوزستان قبل از بروز حادثه

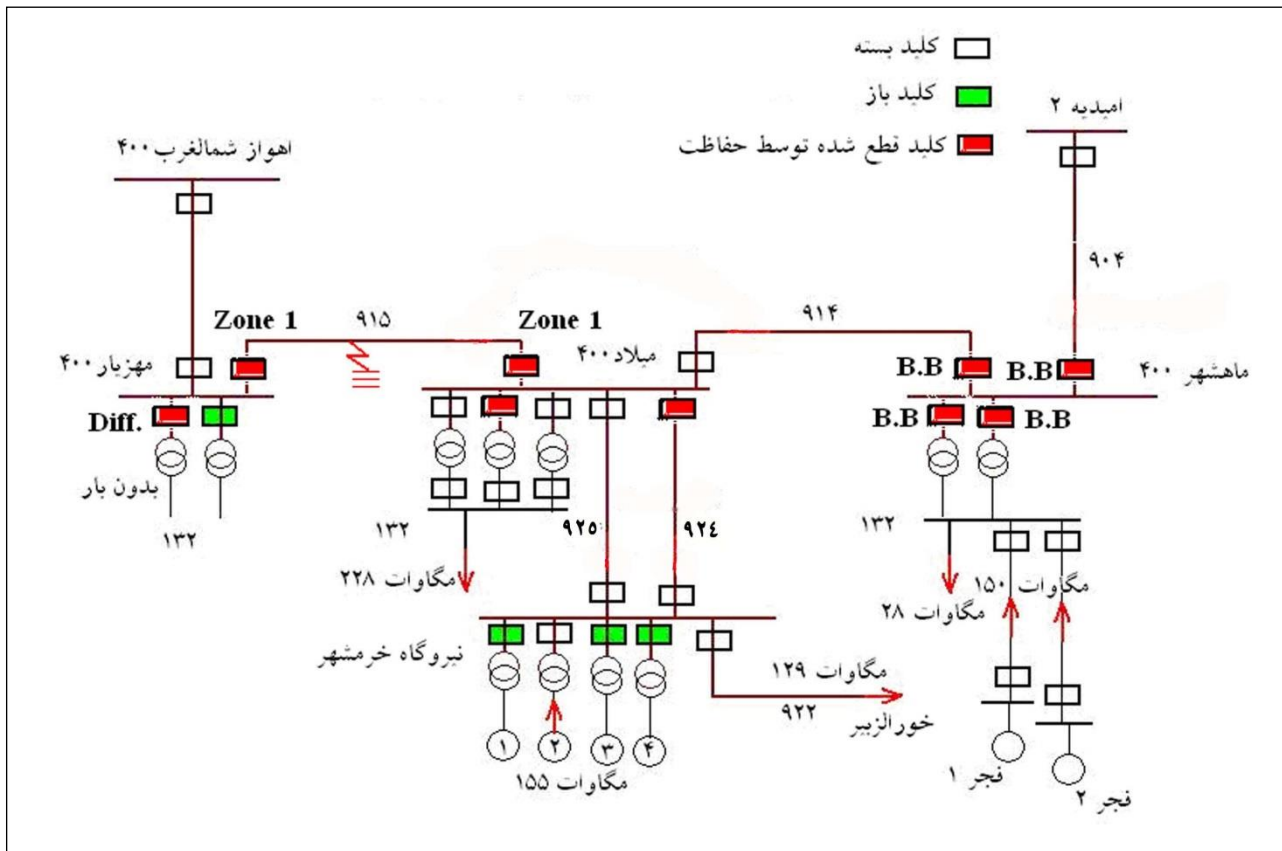
در ساعت ۱۴:۴۳:۰۲ مورخ ۱۳۸۹/۰۹/۱۵ خط ۴۰۰ کیلوولت مهزیار- میلاد (DR915) بدلیل بروز اتصال کوتاه فاز B با زمین با عملکرد رله‌های دیستانس اولیه و ثانویه زون ۱ در طرفین از مدار خارج شده است. با توجه به اینکه خط DR915 مستقیماً به باسبار ۹۱ پست میلاد متصل است. در نتیجه با قطع این خط باسبار ۹۱ نیز از مدار خارج می‌گردد. همزمان بدلیل اشکال باقی مانده از زمان بهره‌برداری حفاظت باسبار (در مدار نبودن واحد اندازه‌گیری یکی از فیدرها)، باسبارهای شماره ۹۱ و ۹۲ پست ماهشهر با عملکرد بی‌مورد حفاظت باسبار از مدار خارج شده و در نتیجه خطوط ماهشهرت امیدیه ۲، ماهشهرت میلاد و ترانس‌های ۴۰۰/۱۳۲ کیلوولت T1 و T2 از مدار خارج گردیدند. با توجه به باز بودن جمپر متصل کننده ترانسفورماتور ۴۰۰/۱۳۲/۲۰ پست میلاد به باسبار ۹۲ با قطع بریکر باس ۹۱ عملاً ترانس T2 این پست بی برق می‌گردد.

شکل ۳-۱۰-۳- شرایط شبکه ناحیه جنوب خوزستان با بروز اتصال کوتاه روی خط ۹۱۵

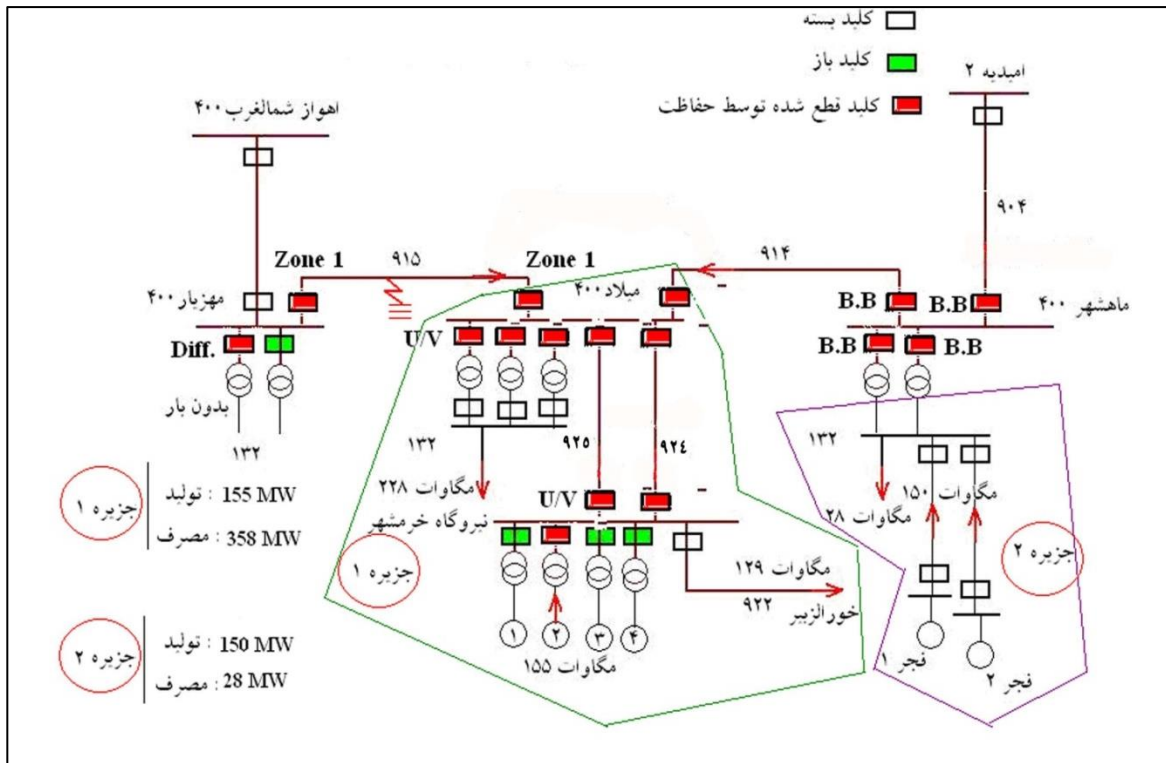
با قطع خطوط و ترانسفورماتورهای فوق‌الذکر این قسمت از شبکه به دو جزیره مجزا از هم تبدیل شده (شکل ۳-۱۰-۴) که یک جزیره شامل نیروگاه خرمشهر، پست میلاد و خط خورالزبیر با تولید ۱۵۵ مگاوات و مصرف ۳۵۷ مگاوات که به علت کمبود تولید با کاهش فرکانس و ولتاژ روبرو گردیده و در نتیجه خطوط و ترانسفورماتورهای پست میلاد و نیروگاه خرمشهر با عملکرد رله کاهش ولتاژ از مدار خارج می‌شوند. ضمناً رله‌های فرکانسی حذف بار در این ناحیه عملکرد داشته‌اند. تایم تگ ارسالی مربوط به این حادثه قطع بریکرهای نیروگاه خرمشهر را حدود ۵ دقیقه پس از شروع حادثه ثبت نموده که نشان دهنده اشکال سیستم مزبور می‌باشد. در این حادثه هیچ عملکردی از حفاظت‌های الکتریکی واحد گزارش نشده که بایستی با توجه به افت شدید فرکانس و بروز نوسان علت آن مورد بررسی قرار گیرد. لازم به ذکر است که واحد ۲ نیروگاه خرمشهر با عملکرد حفاظت مکانیکی سرچ کمپرسور از مدار خارج شده است. جزیره دوم شامل بخش ۱۳۲ کیلوولت پست ماهشهر و نیروگاه‌های فجر ۱ و فجر ۲ با تولید ۱۵۰ مگاوات و مصرف ۲۸ مگاوات با افزایش فرکانس مواجه شده و بر اساس بررسی‌های به عمل آمده، واحدهای ۱۴ و ۱۵ نیروگاه فجر ۱ و واحد شماره ۱ نیروگاه فجر ۲ با عملکرد سیستم‌های حفاظتی (عملکرد رله‌های OVER SPEED) از مدار خارج شده‌اند.

شکل ۳-۱۰-۴- شرایط شبکه ناحیه جنوب خوزستان با بروز اتصال کوتاه روی خط ۹۱۵

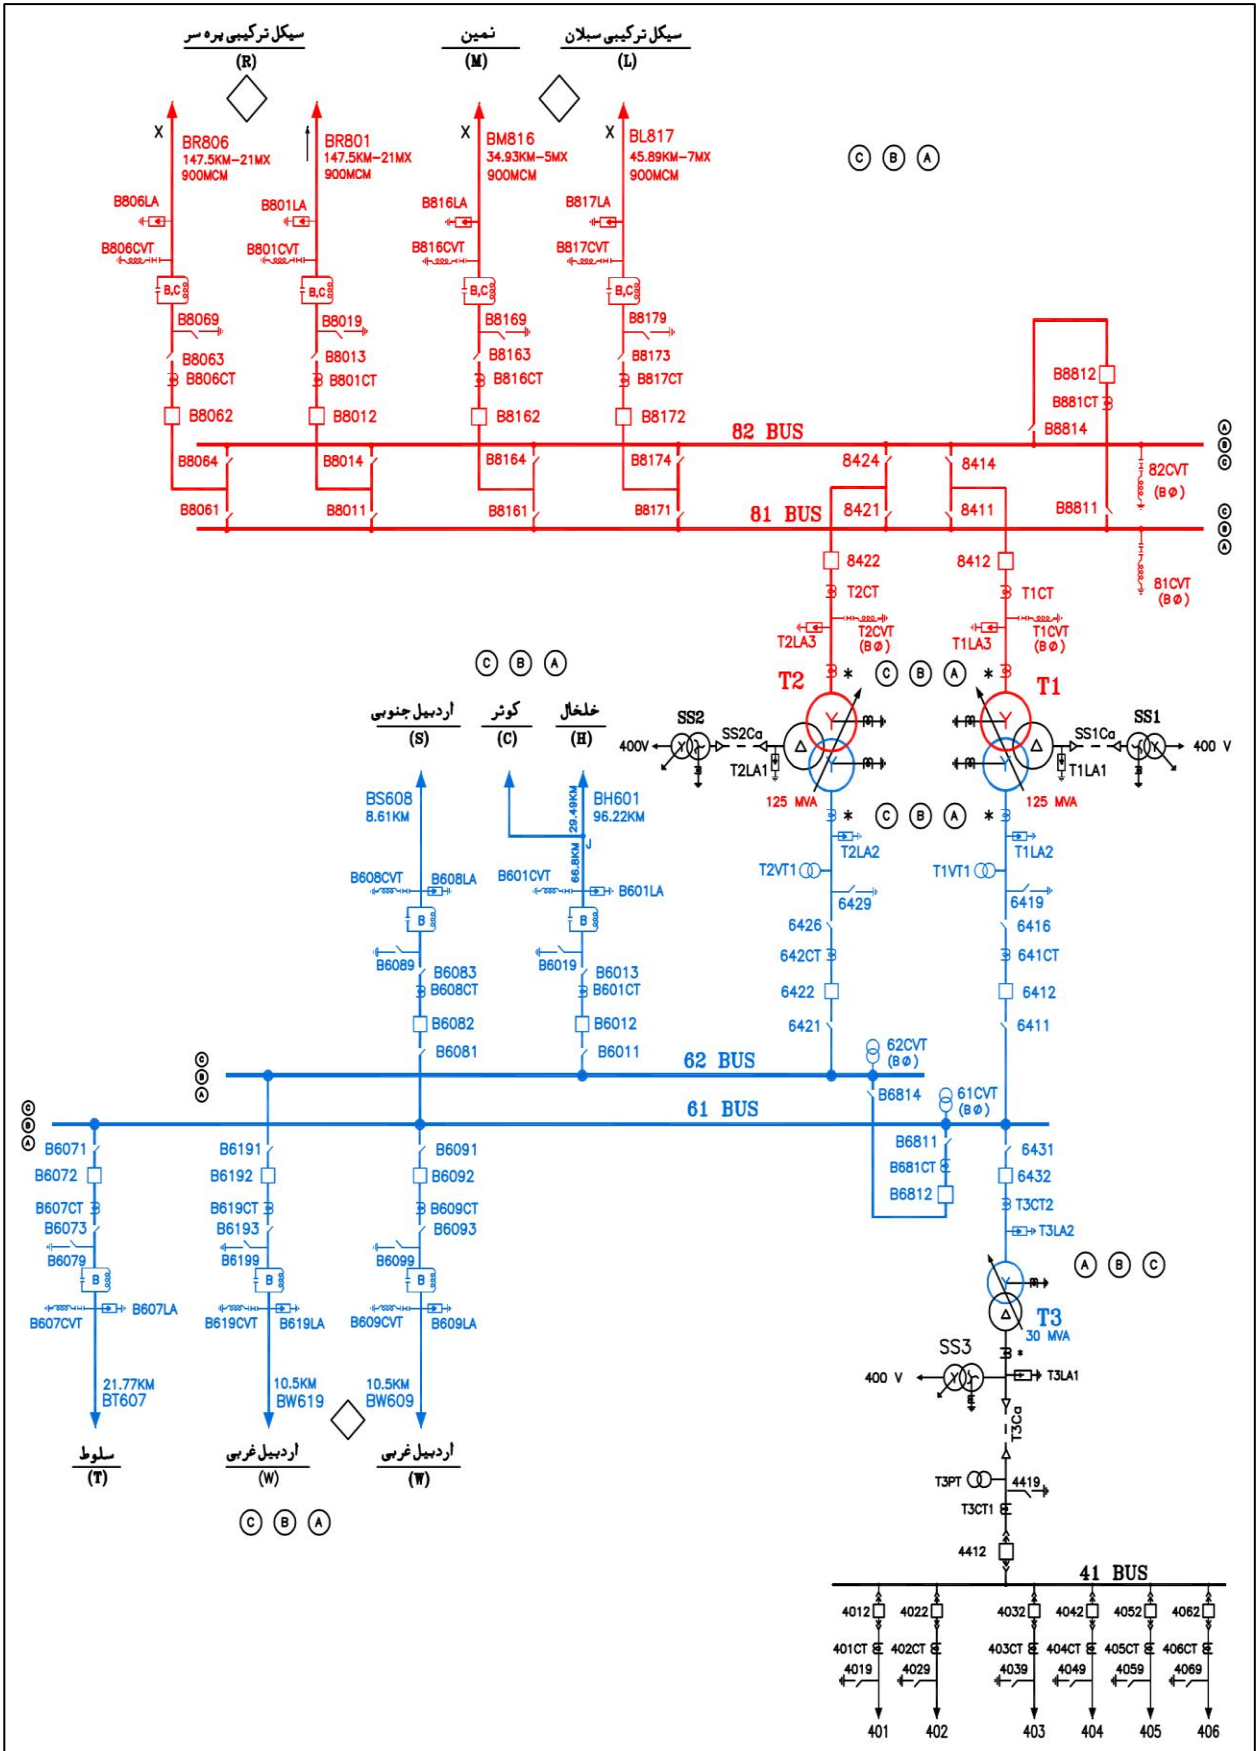
شکل ۳-۱۱-۱- نقشه تک خطی پست اردبیل

با توجه به خروج طبق برنامه ترانسفورماتور T1 در پست اردبیل، بار عبوری از کلید ۶۳ کیلوولت باس کوپلر به مرور افزایش یافته تا به میزان تنظیم رله اضافه جریان کلید مزبور که برابر ۷۵۰ آمپر بوده، رسیده و سبب عملکرد این رله شده و کلید باس کوپلر قطع شده است. لازم به ذکر است که رله O/C کلید باس کوپلر اصولاً بایستی برابر ۱۲۰٪ بار نامی یکی از ترانسفورماتورها (۱۳۷۴ آمپر) تنظیم شده و زمان عملکرد آن ۰/۶ ثانیه برای اتصال کوتاه در باسبار ۶۳ کیلوولت باشد. نقشه تک خطی پست اردبیل در شکل ۳-۱۱-۱ نشان داده شده است. با قطع کلید باس کوپلر، بار باسبار ۶۱ پست اردبیل از خطوط ۶۳ کیلوولت متصل به پست تقی دیزج تغذیه شده و با توجه به افزایش بار ترانسفورماتورهای T1 و T3 پست تقی دیزج، سیستم حذف بار این ترانس‌ها عمل نموده و سبب قطع خط ۶۳ کیلوولت مشکین شهر گردیده است. نقشه تک خطی پست تقی دیزج در شکل ۳-۱۱-۲ ارائه شده است.

ترانسفورماتور T2 پست اردبیل با باز شدن کلید باس کوپلر با کاهش بار مواجه گشته و ولتاژ آن افزایش یافته است. در ساعت ۱۱:۴۷ رله اضافه شار مغناطیسی (Over Flux) ترانسفورماتور مزبور که در سمت ۲۰ کیلوولت نصب می‌باشد عمل کرده و ترانس قطع شده است. احتمالاً اپراتور می‌توانست با تغییر تپ ترانس نسبت به کاهش ولتاژ در مدت ۱۳ دقیقه (۱۱:۳۴ الی ۱۱:۴۷) اقدام نماید. از طرف دیگر به نظر می‌رسد که تنظیم رله Over Flux پائین بوده است و بهتر است رله Over Flux بر روی PT سمت ۶۳ کیلوولت ترانس نصب شده و تنظیم آن ۷۲ کیلوولت برای آلامر و ۷۵ کیلوولت برای تریپ با زمان ۵ ثانیه در نظر گرفته شود.

- ۱- اصلاح تنظیم رله O/C کلید باس کوپلر از ۷۵۰ آمپر به ۱۳۷۰ آمپر با زمان ۰/۷ ثانیه برای حداکثر جریان اتصال کوتاه عبوری از کلید،
- ۲- جابجائی رله Over Flux ترانسفورماتورهای پست اردبیل از PT سمت ۲۰ کیلوولت به PT سمت ۶۳ کیلوولت و تنظیم مناسب آنها،
- ۳- اصلاح تنظیم رله O/C ترانسفورماتورهای پست تقی دیزج از ۱۰۴/۵٪ به ۱۲۰٪ جریان نامی،
- ۴- مطالعه جهت شعاعی نمودن خطوط ۶۳ کیلوولت ناحیه اردبیل، که در این صورت از گسترش حوادث جلوگیری می گردد.

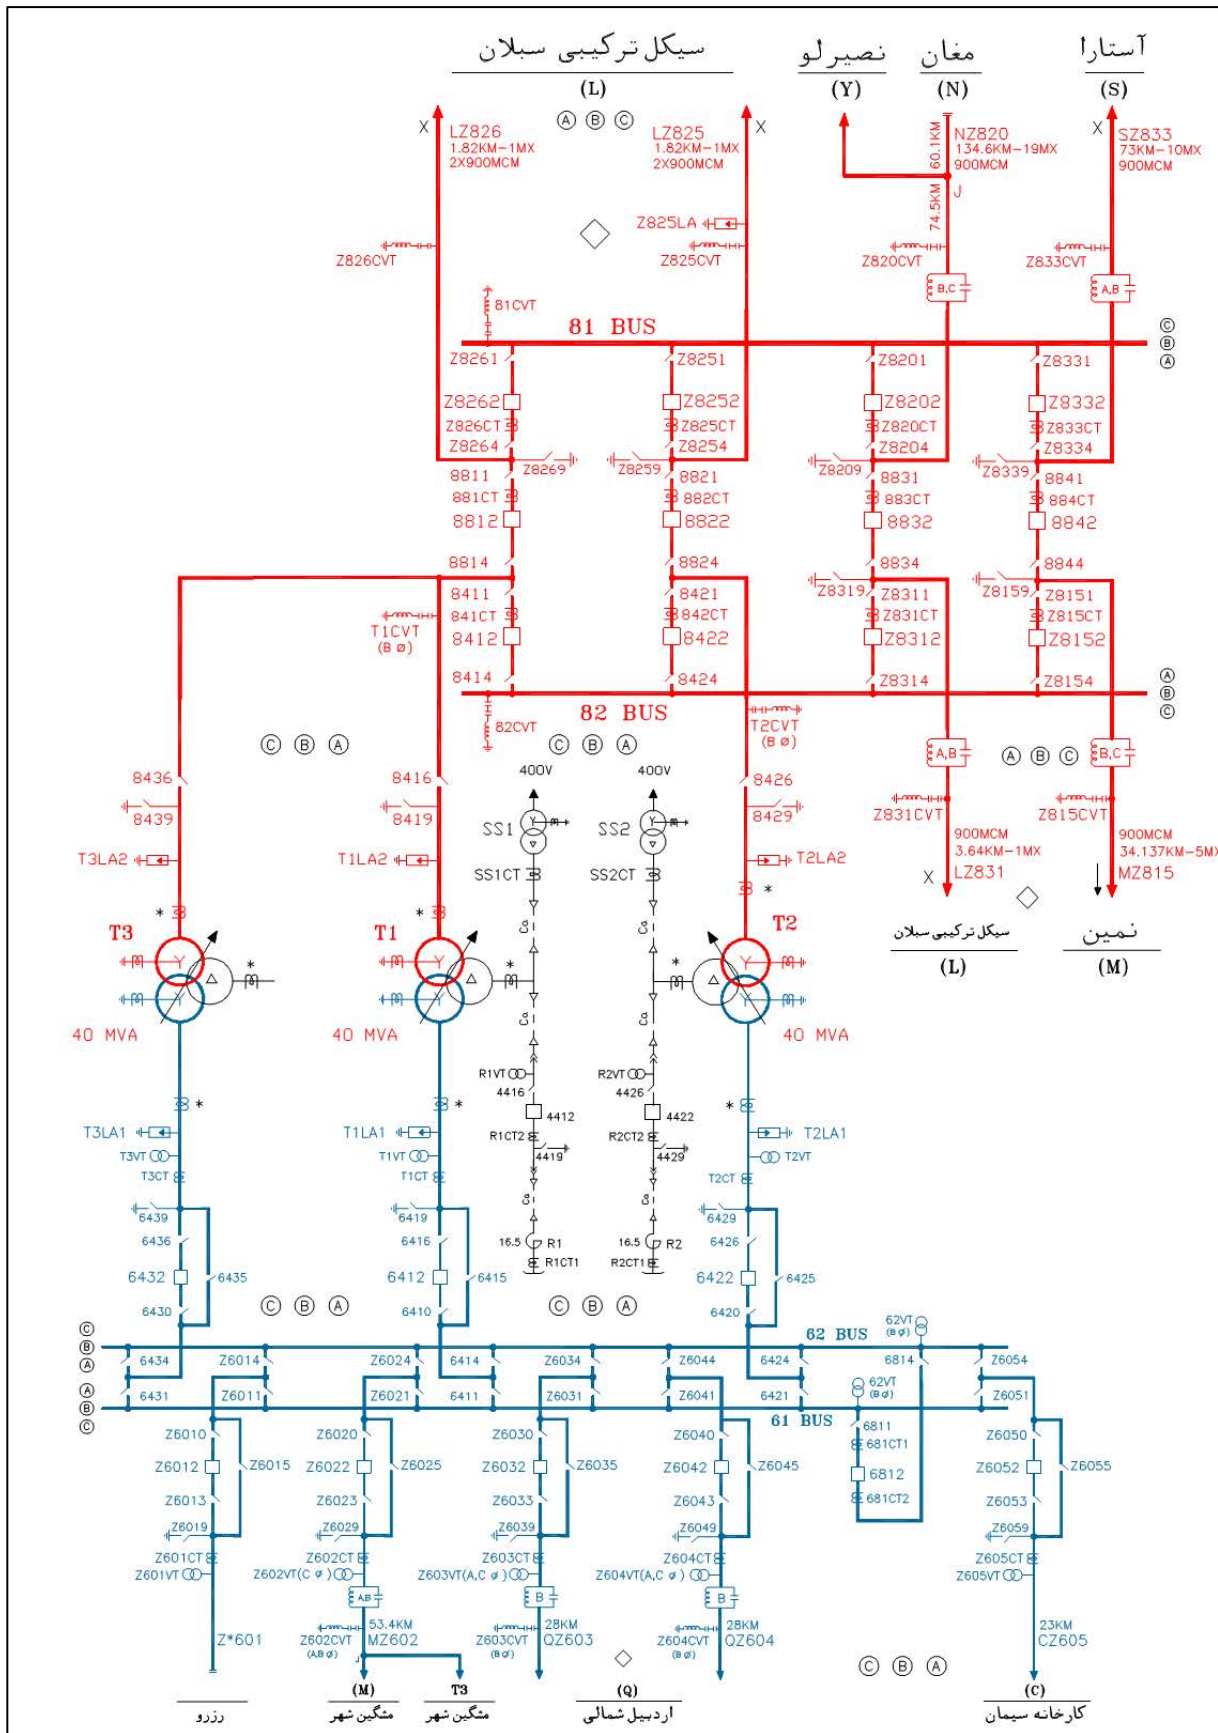
شکل ۳-۱۱-۲- نقشه تک خطی پست تقی دیزج

با قطع کلید باس کوپلر و ترانسفورماتور T2 پست اردبیل، بار ترانسفورماتورهای T1 و T3 پست تقی دیزج که در سمت ۲۳۰ کیلوولت دارای کلید مشترک می‌باشند، افزایش یافته و سبب عملکرد رله O/C ترانسفورماتور T3 با تنظیم ۱۰۵ آمپر (۱۰۴/۵٪ بار نامی ترانس) گردیده است. همزمان کلید باس کوپلر ۶۳ کیلوولت تقی دیزج نیز قطع گردیده است. لازم به ذکر است که بهتر است تنظیم رله O/C ترانس‌ها ۱۲۰٪ جریان نامی باشد.

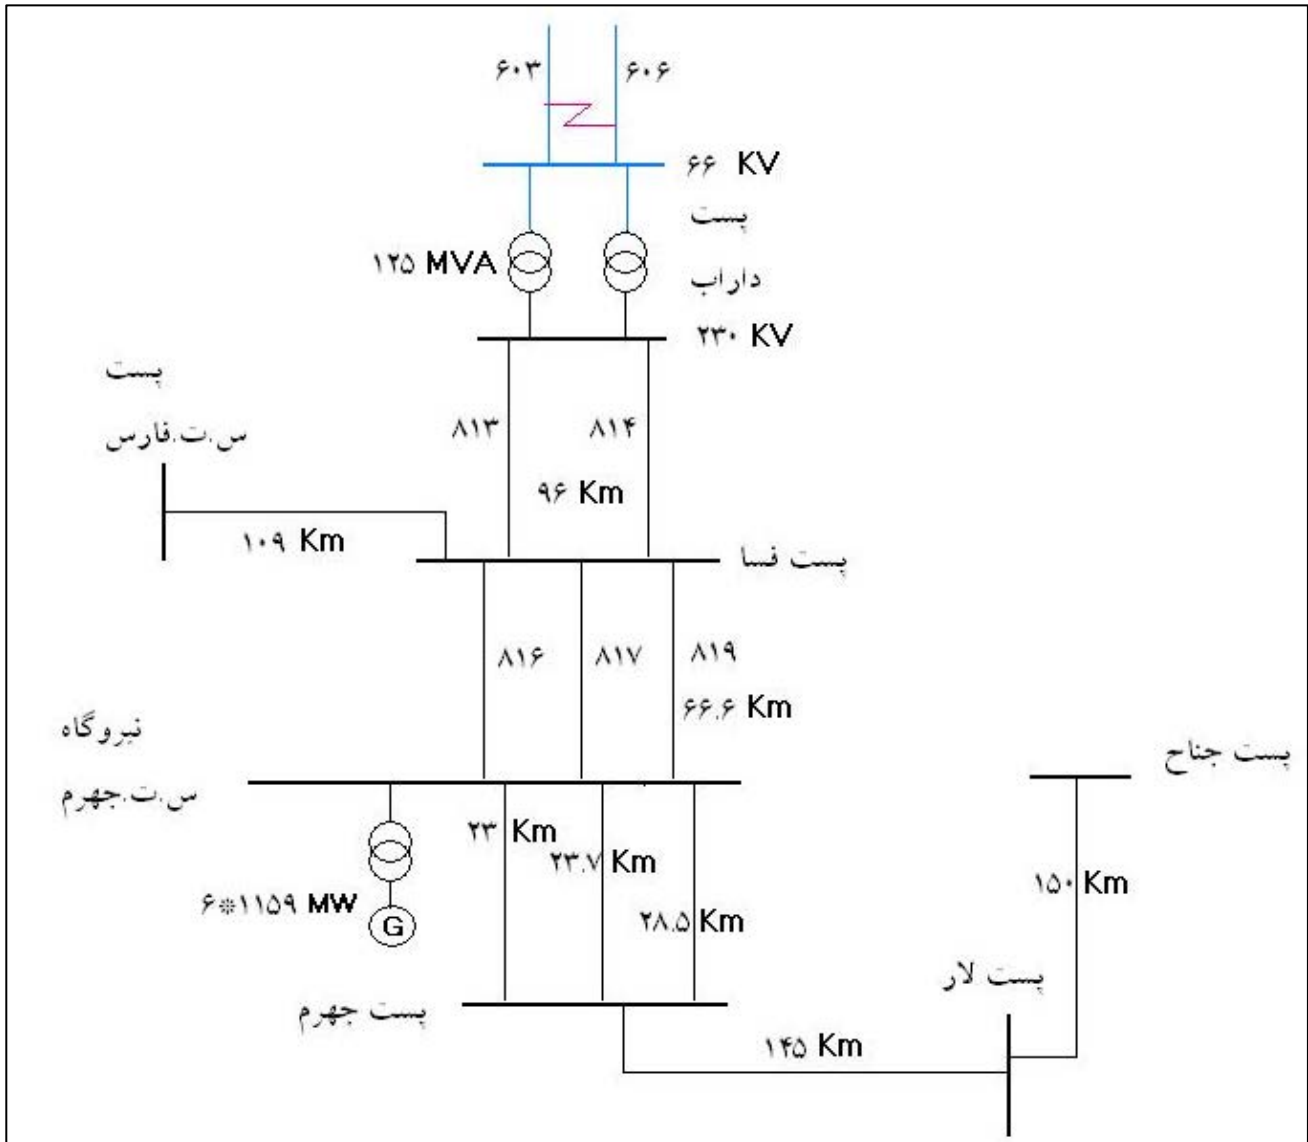
لازم به ذکر است که اصولاً در پست‌های ۲۳۰ کیلوولت دو سیستم D.C جداگانه با باطری و شارژر مستقل وجود دارد. لیکن با توجه به گزارش شرکت برق منطقه‌ای فارس، در زمان حادثه تنها یک ست باطری و شارژر در مدار بوده که باطری‌های مذکور به علت شل بودن اتصالات باطری‌ها (Loose Connection) در مدار نبوده و در این مدت، تغذیه DC پست توسط شارژر تأمین می‌شده است که وابسته به ولتاژ AC پست می‌باشد. در زمان بروز اتصال کوتاه بر روی خطوط ۶۶ کیلوولت، ولتاژ AC به شدت کاهش یافته و در نتیجه شارژر نیز در این حالت قادر به تأمین تغذیه D.C پست نبوده است. با توجه به عدم توانایی عملکرد رله‌های حفاظتی پست داراب به علت قطع سیستم D.C، اتصالی در زون ۳ رله‌های دیستانس پست فسا (خطوط ۸۱۳ و ۸۱۴) و همچنین در زون ۳ رله‌های دیستانس خطوط ۸۱۶، ۸۱۷ و ۸۱۹ در پست نیروگاه جهرم قرار گرفته و خطا پاک شده است و در نتیجه کل تبادل تولید ۶ واحد نیروگاه جهرم به

شکل ۳-۱۲-۱- نواحی حادثه دیده

- در پست‌های انتقال و نیروگاهی، سیستم تغذیه کمکی DC (LVDC) باید دارای قابلیت افزونگی کامل باشد. لذا، باید دو سری باتری با شارژر مستقل برای هر کدام در نظر گرفته شود و هریک از آنها به تنهایی قادر باشد بار کل پست را تأمین نماید و هریک از تابلوهای توزیع DC باید دارای شینه جداگانه باشد تا قابلیت اطمینان و انعطاف‌پذیری عملیاتی افزایش یابد.

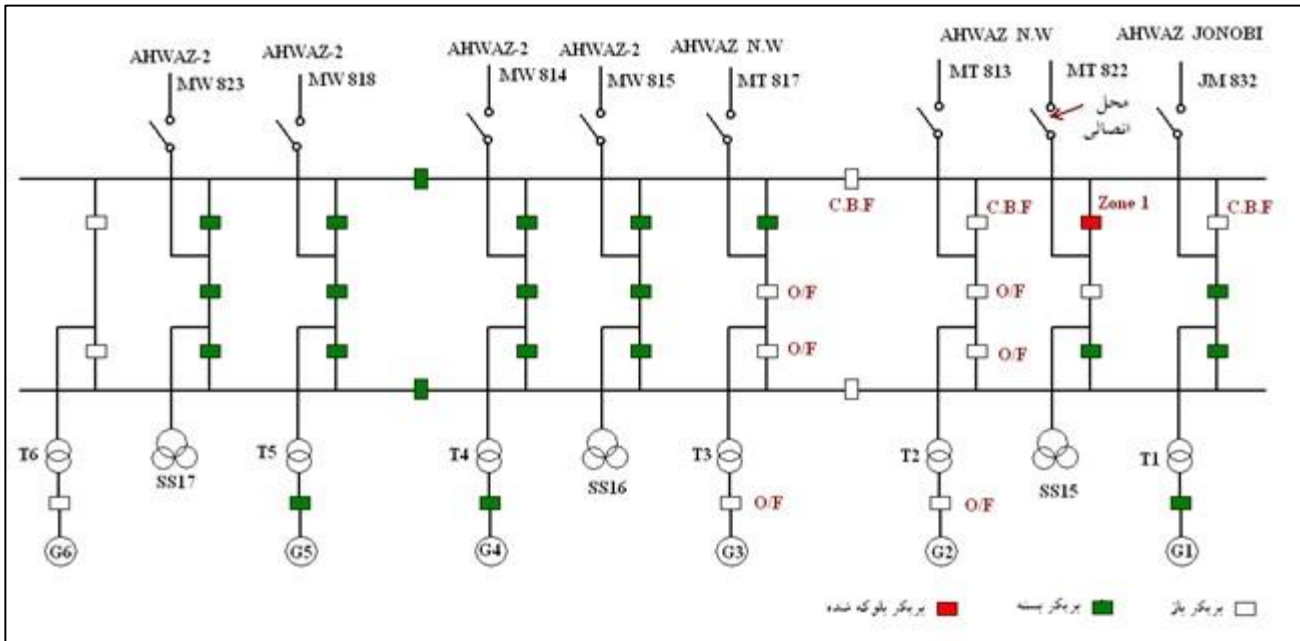
هنگامی که اتصال کوتاه سه فاز روی سکیونر خط مذکور ایجاد گردیده، ولتاژ در ناحیه اهواز به مدت حدود ۳۰۰ میلی‌ثانیه (که این زمان شامل زمان عملکرد حفاظت دیستانس زون ۱ و عملکرد رله C.B.F می‌باشد) به شدت افت کرده و سبب توقف موقت تجهیزات برودتی و موتورهای صنعتی شده است. پس از پاک شدن اتصالی در پست نیروگاه رامین، ولتاژ بحالت عادی برگشته و در نتیجه تجهیزات برودتی و موتورهای صنعتی متوقف شده مجدداً استارت نموده و جریان شدیدی (حدود ۶ برابر جریان نامی) از طرف مصرف کننده به شبکه خوزستان تحمیل می‌گردد که سبب بروز نوسان و اضافه بار شدن برخی از ترانسفورماتورها در شبکه می‌شود. خط اهواز ۲- اهواز ۳ (WV827) با عملکرد رله

شکل ۳-۱۳-۲- محل انحصالی در پست رامین

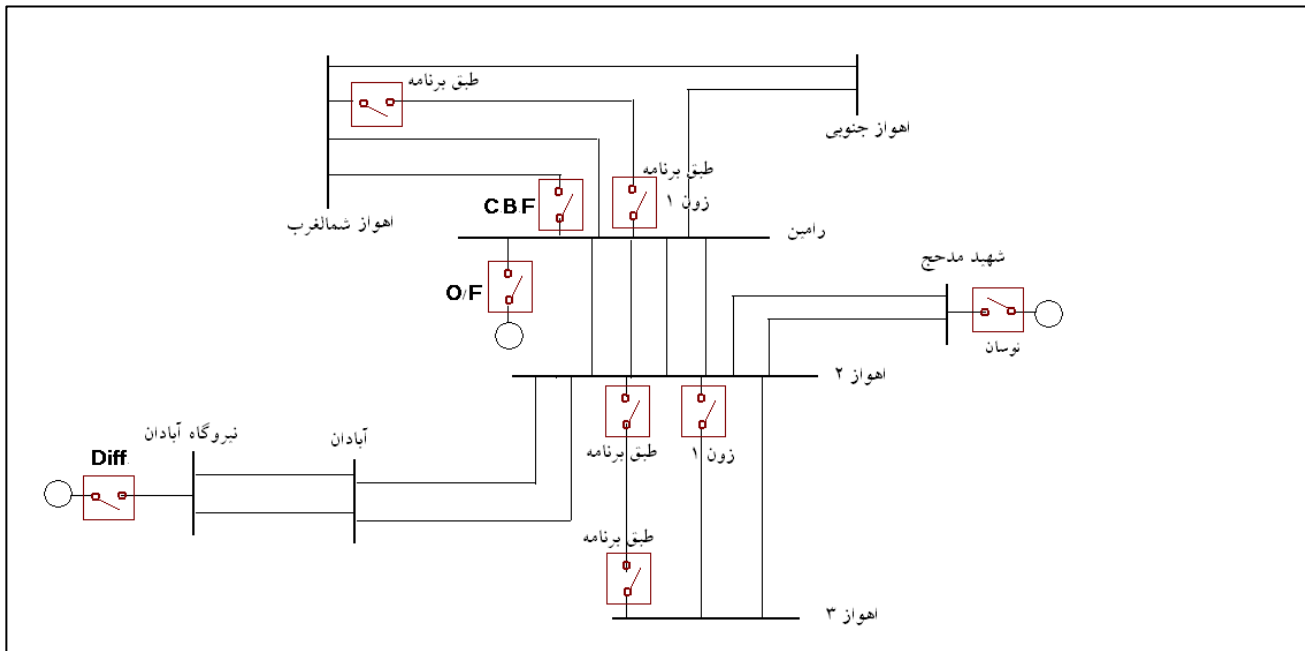
دیستانس زون ۱ در پست اهواز ۲ بصورت ناصحیح عمل کرده و این خط در پست اهواز ۲ قطع شده است. با خروج این واحدها و بروز افت ولتاژ، تجهیزات برودتی و موتورهای صنعتی نیز از مدار خارج و سبب افزایش فرکانس در شبکه شده‌اند که واحدهای G2 و G3 نیروگاه رامین با عملکرد رله اضافه فرکانس از مدار خارج می‌گردند. واحد G11 نیروگاه شهید مدحج نیز بدلیل نوسانی شدن از مدار خارج می‌گردد.

شکل ۳-۱۳-۳- خطوط و واحدهای نیروگاهی خارج شده از مدار در این حادثه

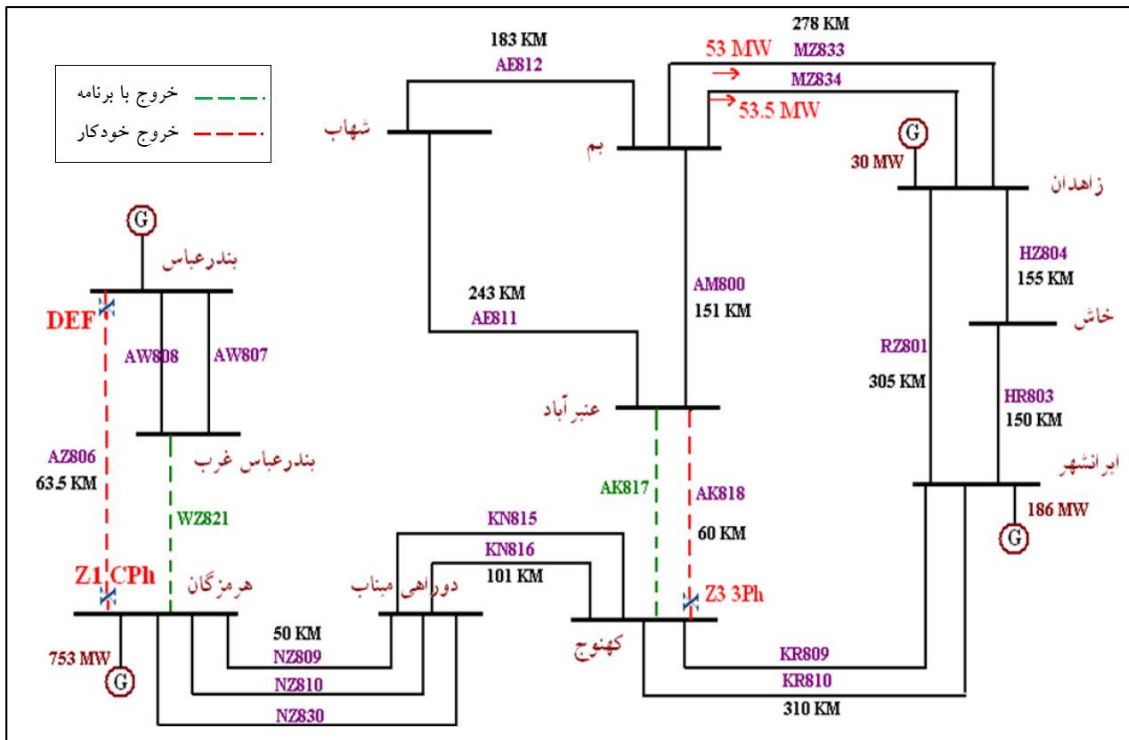
شکل ۳-۱۴-۱- خروج خودکار خط هرمزگان-بندرعباس (AZ806) با عملکرد رله دیستانس فاز C به زمین زون ۱ در هرمزگان و رله DEF در بندرعباس

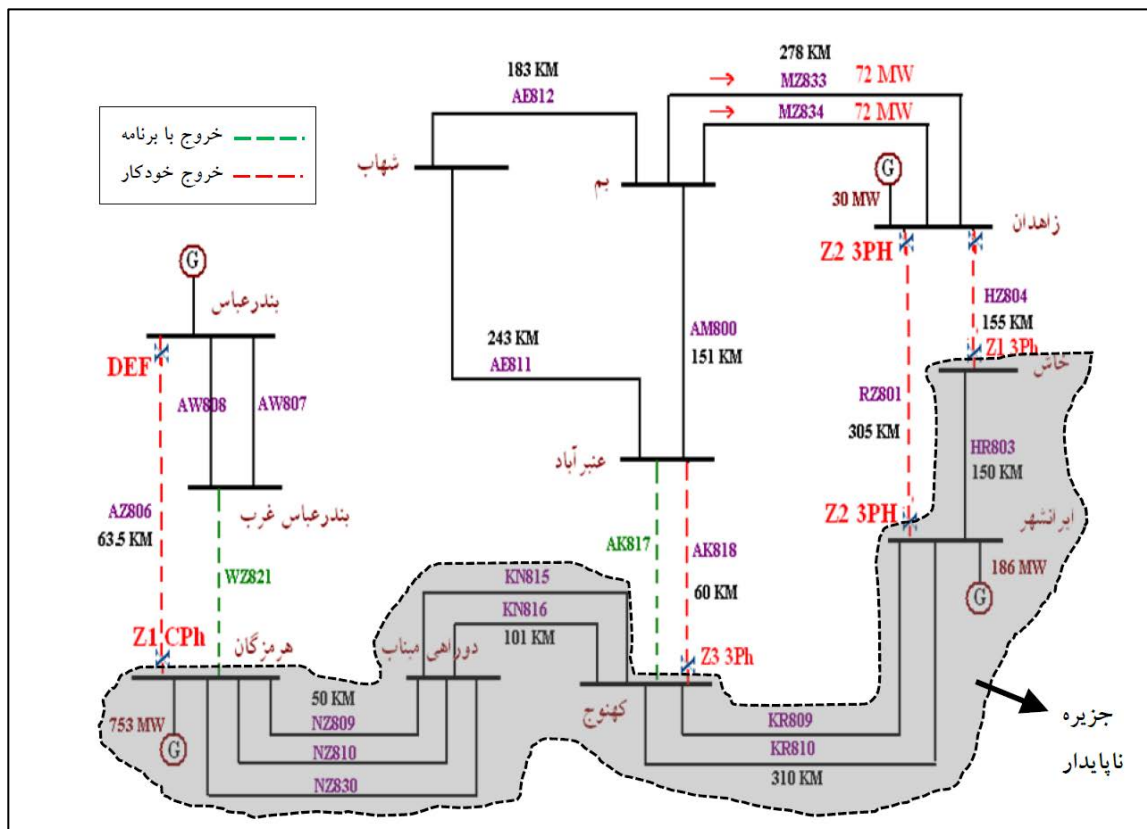
شکل ۳-۱۴-۲- خروج خودکار خطوط ایرانشهر-زاهدان و خاش-زاهدان به علت بروز نوسان توان و تشکیل جزیره ناپایدار

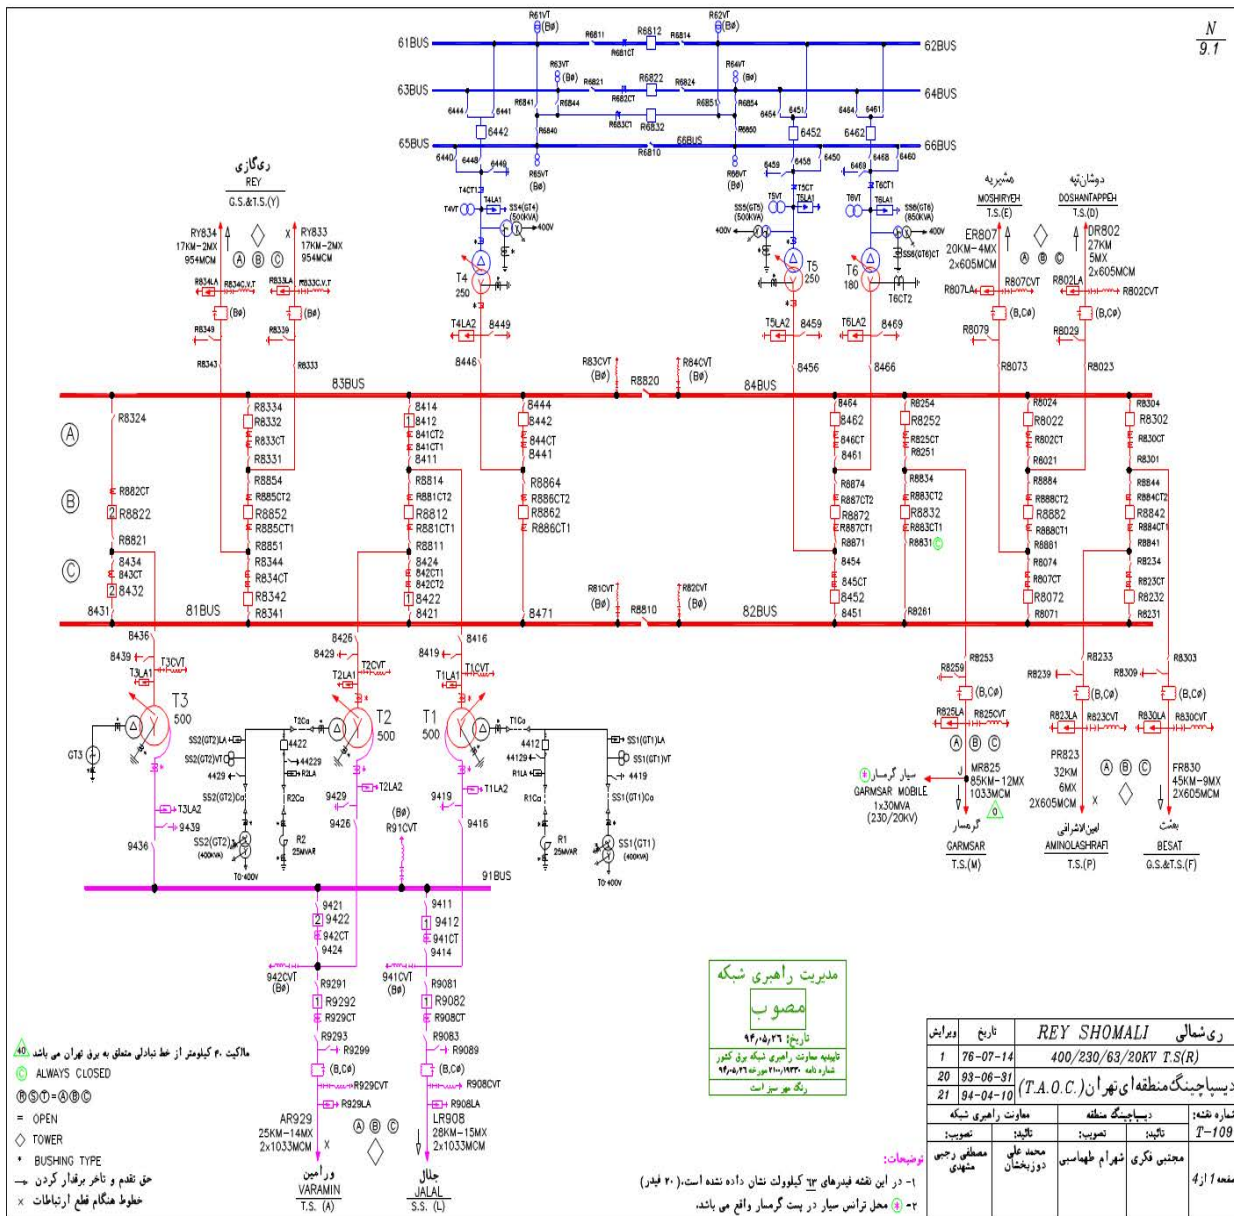
شکل ۳-۱۵-۱- نقشه تک خطی پست ری شمالی

در ساعت ۰۰:۴۵ بامداد مورخ ۸۷/۵/۲۱ به علت وزش باد، فاز C خط ۶۳ کیلوولت ری شمالی- ری در کیلومتر حدود ۱۴ از ری شمالی به تیر روشنائی نزدیک خط اتصالی فاز- زمین شده و رله دیستانس خط ۶۳ کیلوولت ری شمالی- ری در پست ری شمالی با عملکرد زون ۱ (حدود ۶۰ میلی ثانیه) فرمان قطع صادر نموده که دو پل مربوط به فازهای A و B کلید بلافاصله قطع نموده لیکن فاز C کلید که اتصالی روی همین فاز بوده با وجود دریافت فرمان قطع بطور ناقص باز شده و آرک خاموش نشده و این جرعه در داخل کلید به مدت ۲/۱ ثانیه ادامه داشته است. پس از ۲/۱ ثانیه جمپر خط پاره شده و فاز C از محل اتصالی جدا شده و به مدت یک ثانیه اتصالی برطرف شده است. سپس فاز C جدا شده بر روی زمین افتاده و مجدداً اتصالی با همان میزان جریان برقرار شده و این بار اتصالی به مدت ۳/۵ ثانیه برقرار بوده در حالی که در داخل کلید جرعه وجود داشته و سبب انفجار کلید ۶۳ کیلوولت خط گردیده است. در این مدت به علت پائین بودن جریان اتصالی (حدود ۲۰۰۰ آمپر) که سهم هر ترانسفورماتور از این جریان حدود ۶۵۰ آمپر می‌باشد، رله اتصال زمین ترانسفورماتورها استارت شده لیکن به آستانه زمانی عملکرد خود نرسیده بوده است. انفجار کلید سبب بروز اتصال کوتاه سه فاز در محل کلید گردیده است. در این حالت جریان اتصال کوتاه ایجاد شده در حدود ۲۲ کیلوآمپر در محل اتصالی برقرار شده و سهم هر ترانسفورماتور از این جریان حدود ۷ کیلوآمپر بوده است. بلافاصله رله حفاظت باسبار عمل نموده و در حدود ۱۲۰ میلی ثانیه کلیه بریکرهای مربوط به باسبار ۶۳ کیلوولت شماره ۱، از

جمله کلید ۶۳ کیلوولت ترانسفورماتور و کلید باس سکشن ۶۳ باز شده و سبب ایزوله شدن باسبار گردیده است. همزمان با این اتصالی سه فاز، ترانسفورماتور T5 که تعمیری بوده آسیب دیده و با عملکرد رله‌های دیفرانسیل، بوخهلتس و دریچه انفجار (Pressure Relief) قطع گردیده است. پس از عملکرد رله حفاظت باسبار و ایزوله شدن اتصالی، ترانسفورماتور T4 که از سمت ۲۳۰ کیلوولت برقدار باقیمانده بود، به علت آسیب دیدن سیم‌پیچ بر اثر اتصالی در حدود ۲۰۰ میلی ثانیه دارای ولتاژ شده و پس از ۲۰۰ میلی ثانیه در داخل ترانسفورماتور اتصالی رخ داده و در عرض ۳۰۰ میلی ثانیه ترانس با عملکرد رله‌های بوخهلتس و دیفرانسیل از مدار خارج شده است. نقشه تک خطی پست ری شمالی در شکل ۳-۱۵-۱ نشان داده شده است.

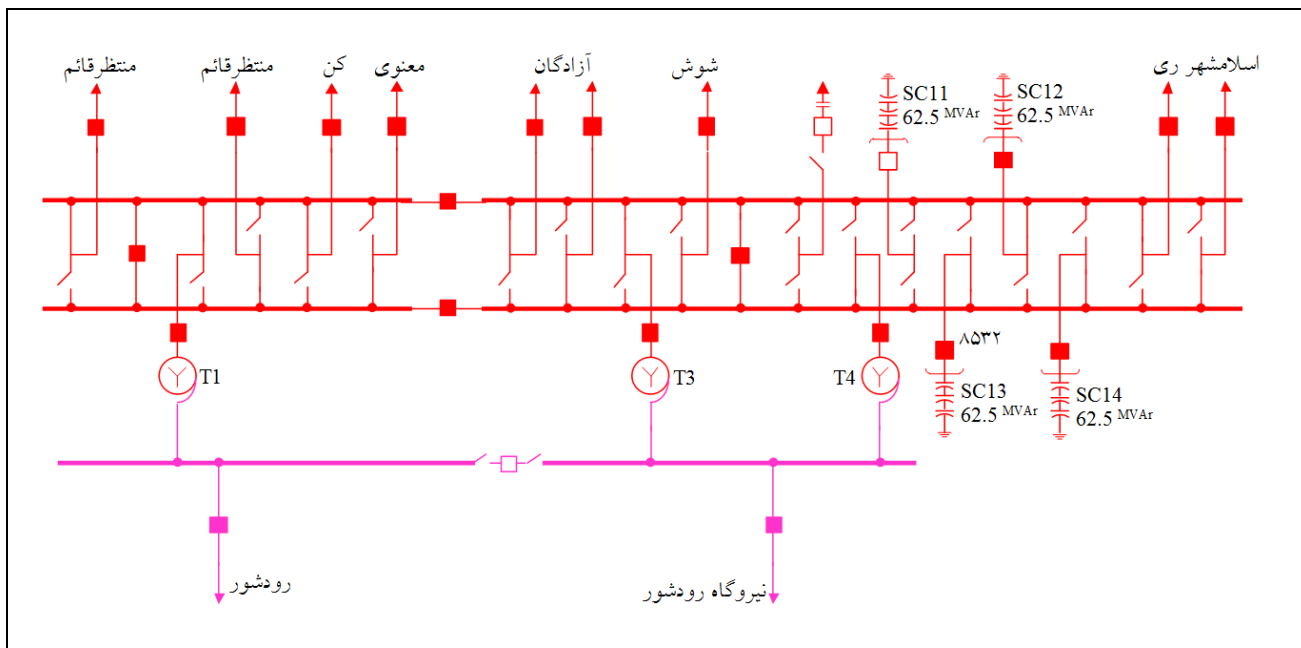
وضعیت هوا عادی و کلیه خطوط و تجهیزات شبکه انتقال برق تهران در مدار بوده‌اند. وضعیت آرایش باسبارها در پست فیروزبهرام مطابق نقشه تک خطی شکل ۳-۱۷-۲ بوده است. تحت این شرایط در مواقعی که ولتاژ شبکه کاهش می‌یابد، ۴ واحد بانک خازنی ۲۳۰ کیلوولت با قدرت هر کدام ۶۲/۵ مگاوار در پست فیروزبهرام در مدار قرار گرفته و با عادی شدن ولتاژ، مجدداً در طی روز از مدار خارج می‌گردند. کلیدهای مربوط به بانک‌های خازنی از نوع ASEA تپ HLR و هر پل با سه محفظه قطع جداگانه بوده که این کلیدها دارای عمر بیش از سی سال و کارکرد بسیار بالا می‌باشند. سابقه بروز اشکال در این کلیدها از قبل وجود داشته و از حدود ۲ سال قبل از حادثه قرار بوده که این کلیدها براساس طرح بهینه‌سازی پست فیروزبهرام تعویض گردند؛ لیکن بدلیل عدم تأمین بودجه مناسب، این عمل تا زمان وقوع حادثه مذکور محقق نشده است. ضمناً در تاریخ ۸۴/۱۲/۲ بدلیل بروز اشکال در کلید خازن شماره SC11 حادثه‌ای نسبتاً بزرگ و گسترده به وجود آمد که براساس بررسی‌های انجام شده روی این حادثه، مقرر شده بود کلیدهای بانک‌های خازنی در پست فیروزبهرام تعویض گردند.

شکل ۳-۱۷-۲- وضعیت پست فیروزبهرام قبل از شروع حادثه (کلیدهای بسته با مربع رنگی مشخص شده‌اند)

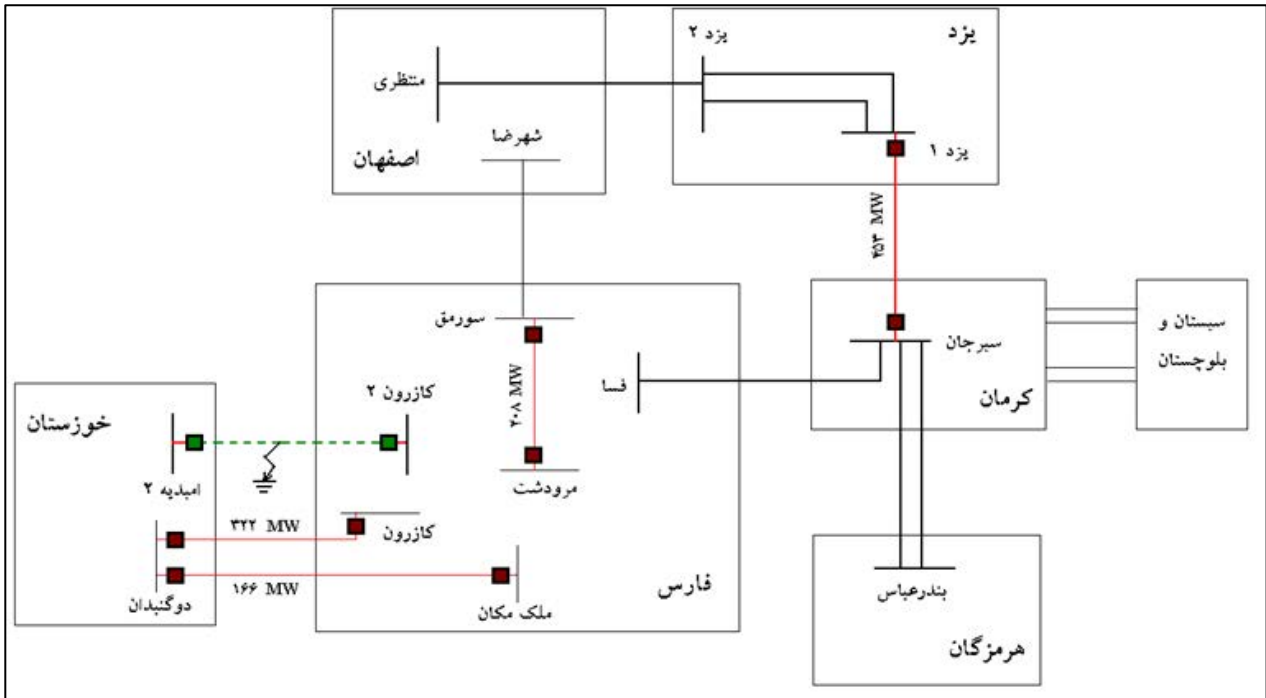
شکل ۳-۱۹-۲- بروز اتصالی گذرا و قطع خط ۴۰۰ کیلوولت امیدیه ۲ - کازرون ۲ با عملکرد صحیح رله دیستانس زون ۱ در طرفین

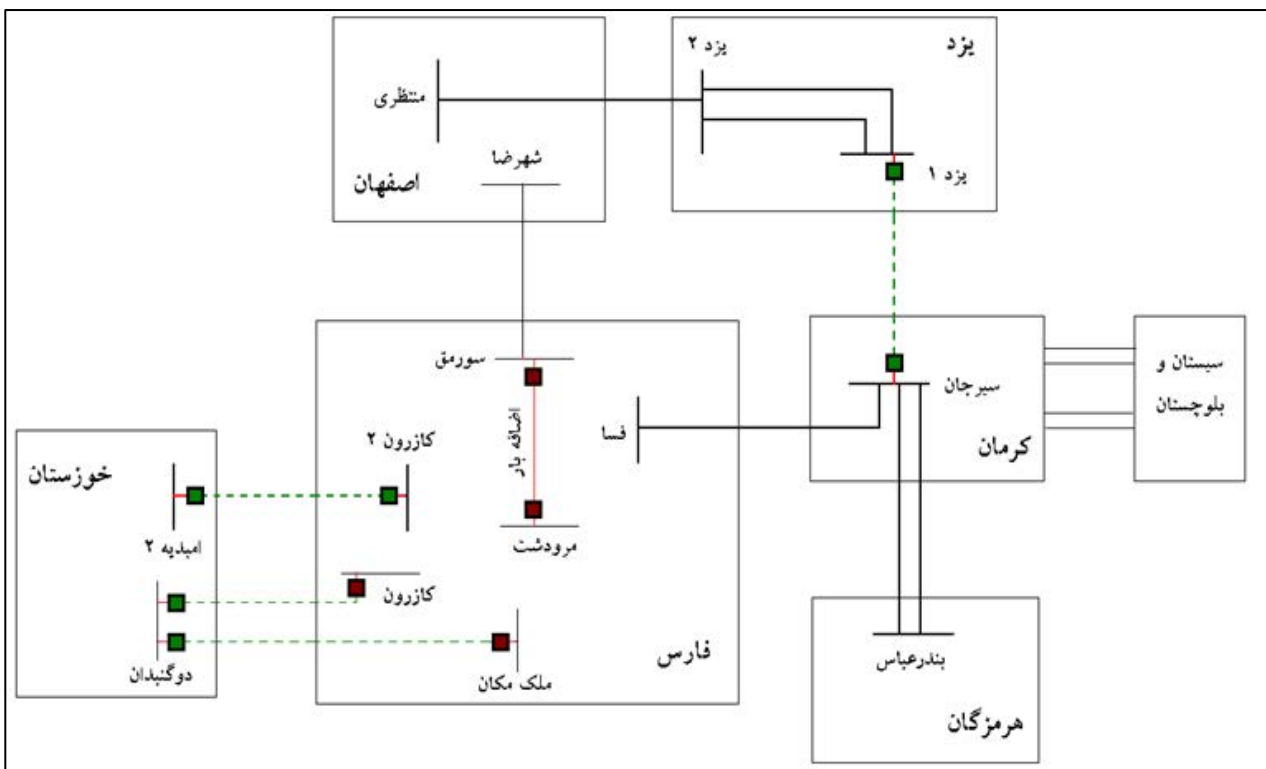
شکل ۳-۱۹-۵- قطع خط ۲۳۰ کیلوولت مرودشت - سورمق بر اثر تحمیل بار و اضافه بار شدن با عملکرد رله دیستانس زون ۲ در مرودشت و رله دیستانس در پست سورمق
