گزارش حاضر حوادث مهم شبکه سراسری برق کشور را در یک دهه اخیر و همچنین فروپاشی شبکه در سال ۸۲ را با نگاهی نو مجدداً بررسی می‌نماید. در این گزارش، حوادث مذکور که به علت نقص در تجهیزات شبکه و نیروگاه و یا اشکال در تجهیزات و سیستم‌های حفاظتی منجر به قطع واحدهای نیروگاهی و همچنین خاموشی‌های وسیع در سطح شبکه شده‌اند، مورد تجزیه و تحلیل قرار گرفته‌اند. لازم به توضیح است که به طور معمول سالیانه حدود ۱۲۰۰ تا ۱۳۰۰ مورد حادثه در شبکه انتقال بروز می‌نماید که در گزارشات ادواری سالیانه شرکت مدیریت شبکه به تفصیل مورد بحث قرار می‌گیرند.

**شرکت مدیریت شبکه برق ایران**

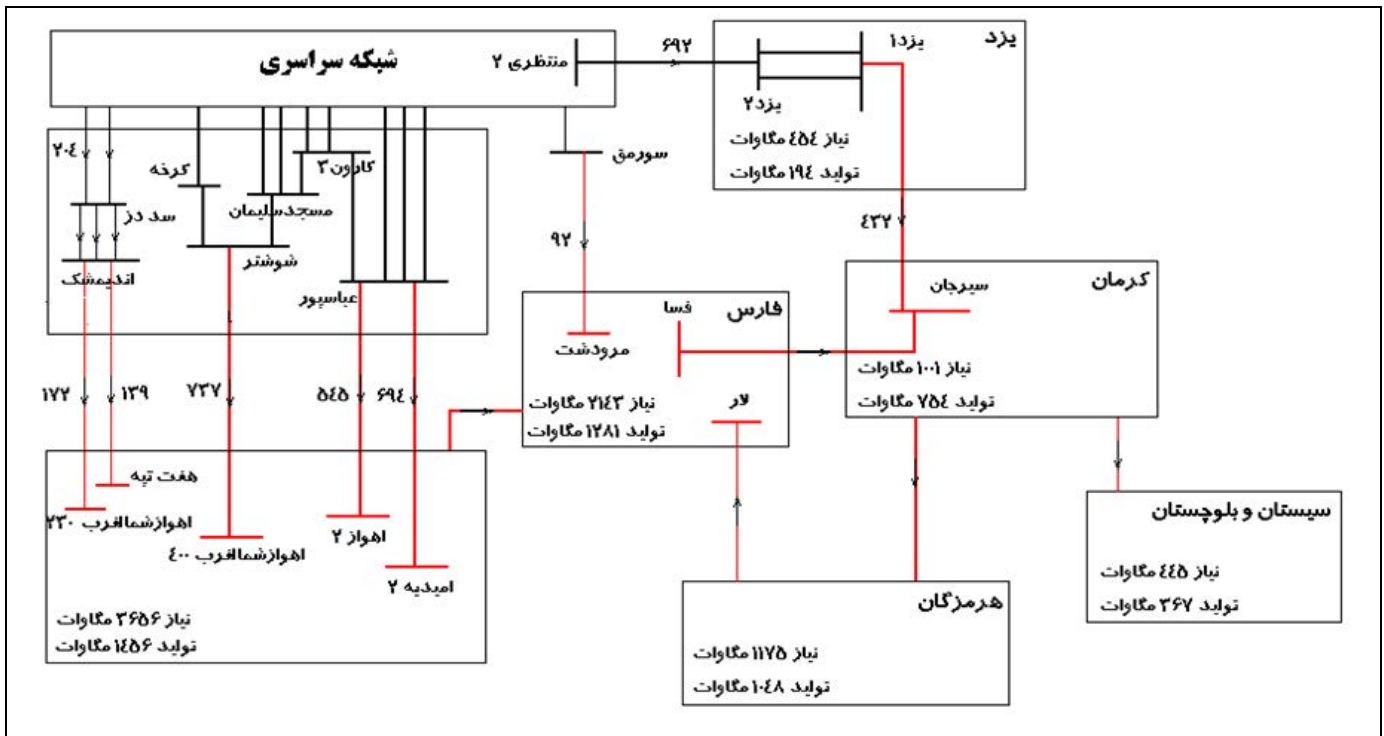
قبل از بروز حادته وضعیت شبکه عادی بوده است. به دلیل مصرف زیاد انرژی در شبکه جنوب و عدم اعمال خاموشی در این منطقه، خطوط ارتباطی بین شبکه شمال و جنوب پر بار بوده و لذا قابلیت اطمینان بهره‌برداری از شبکه در حد مطلوبی نبوده است. شکل ۳-۲۰-۱ وضعیت توان عبوری از خطوط را در شرایط قبل از حادته نشان می‌دهد.

شکل ۳-۲۰-۱- وضعیت شبکه جنوب قبل از وقوع حادثه

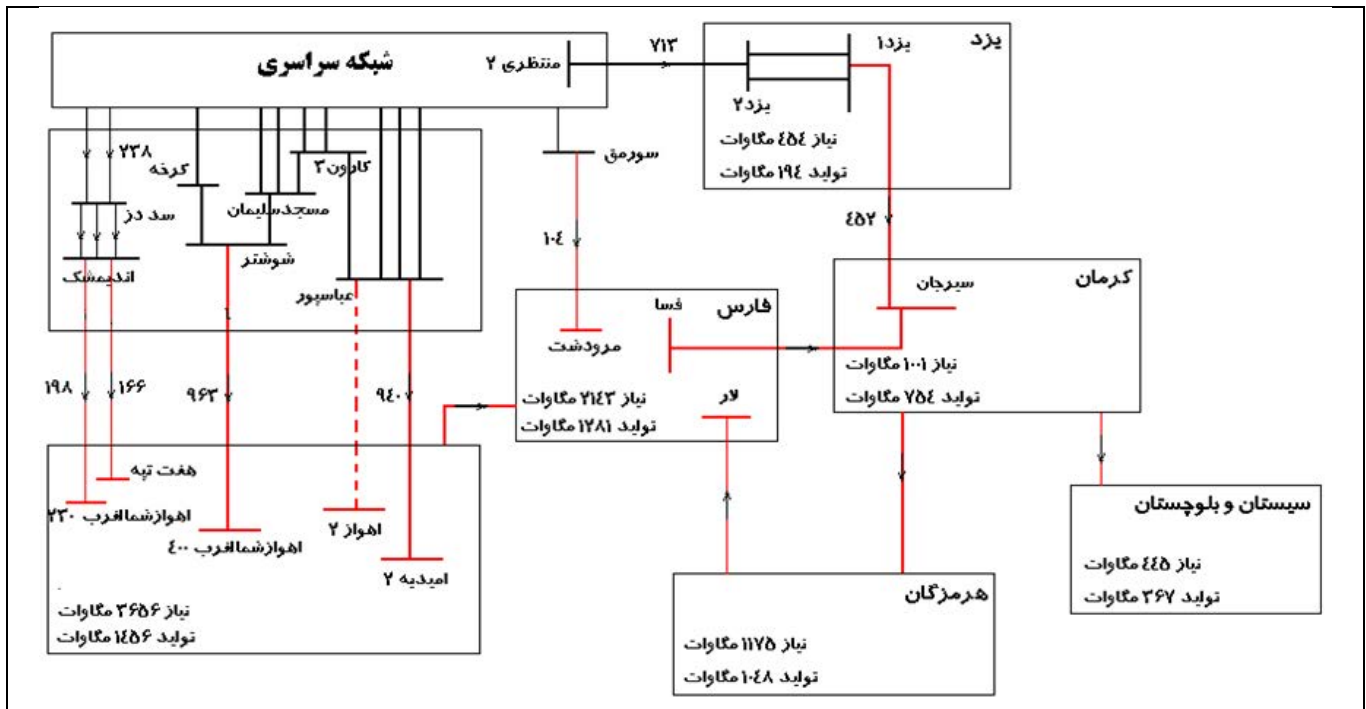
شکل ۳-۲۰-۲- وضعیت شبکه جنوب پس از قطع خط شهید عباسپور-اهواز ۲

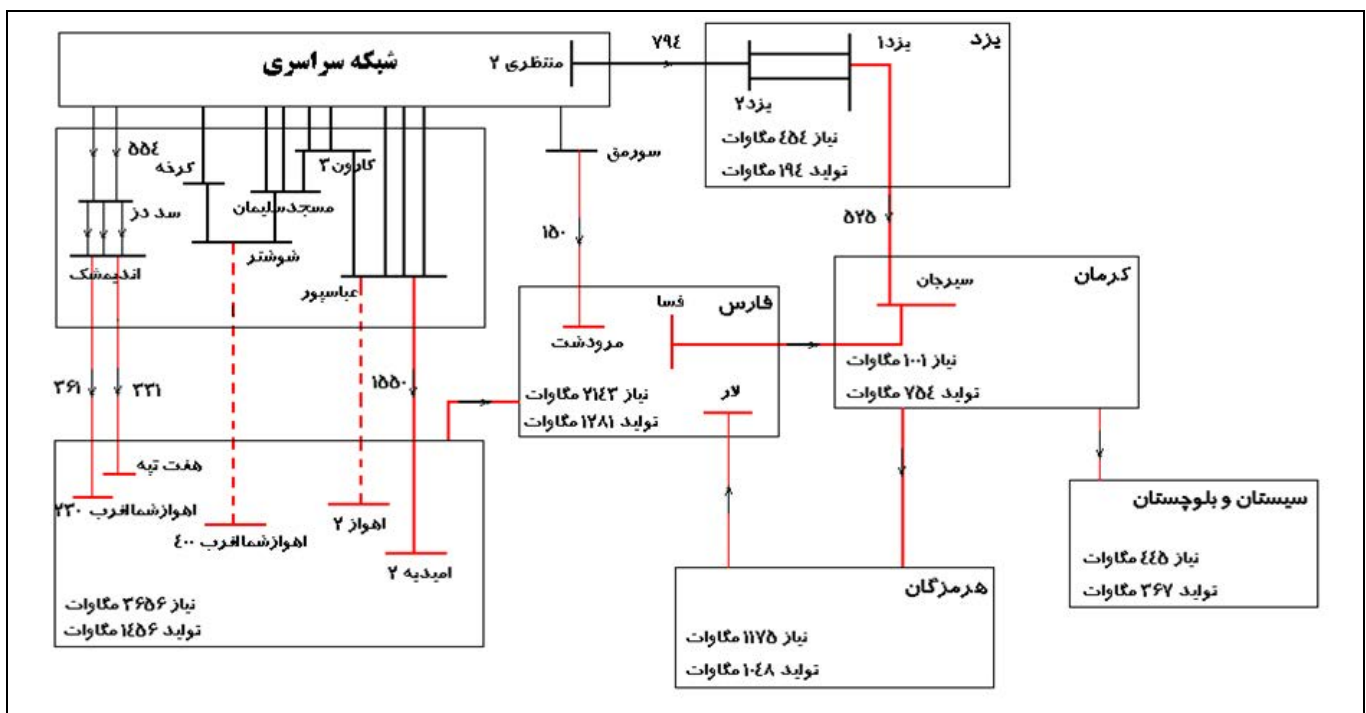
حدود ۸ دقیقه بعد، در ساعت ۱۴:۳۹ خط ۴۰۰ کیلوولت شوشتر اهواز شمال غرب به علت بالا رفتن بار خط و بر اثر ضعیف بودن اتصال پرس وسط خط و بریدن سیم فاز A بین دکل‌های شماره ۴۴ و ۴۵ نزدیک پست اهواز ۲ با بار حدود ۹۶۳ مگاوات و با عملکرد رله‌های دیستانس فاز A زون ۱ در طرفین قطع گردید (شکل ۳-۲۰-۳).

شکل ۳-۲۰-۳- وضعیت شبکه جنوب پس از قطع خط شوشتر-اهواز شمال غرب

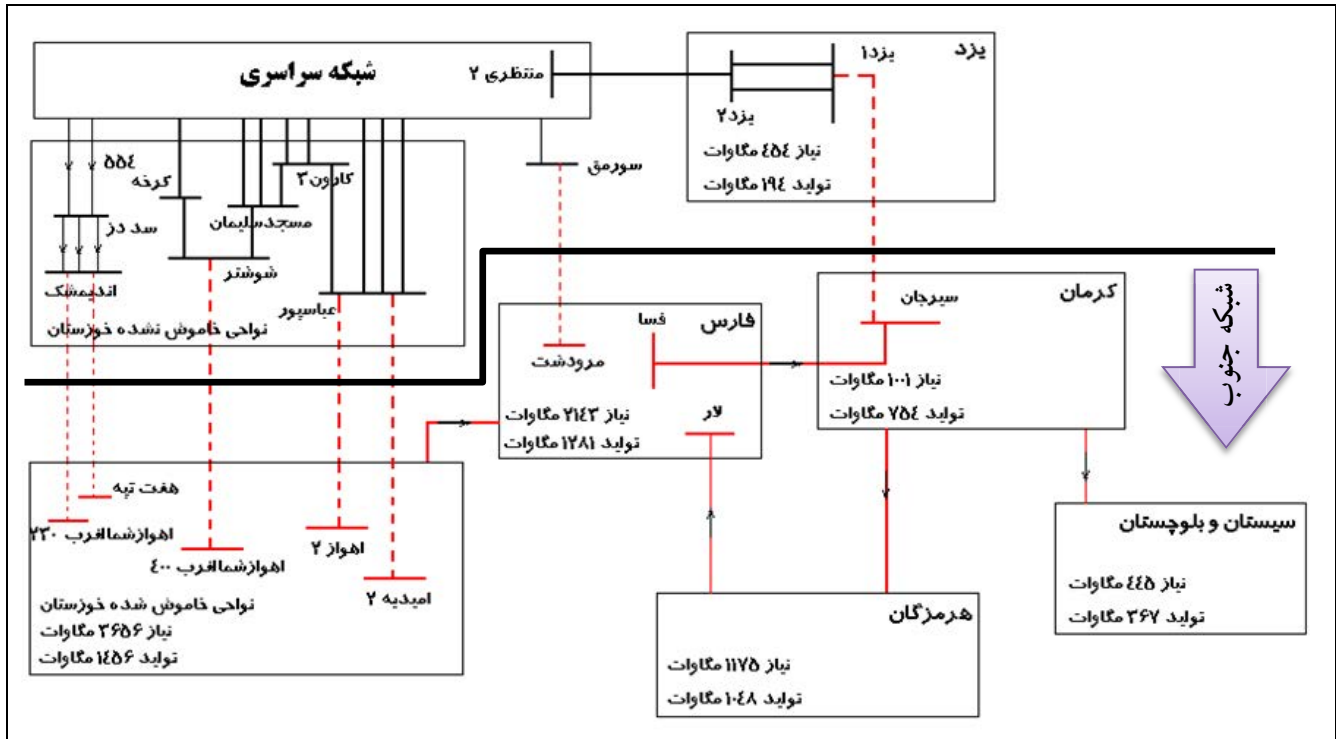
با توجه به قطع خطوط فوق قسمت اعظم نواحی خوزستان، فارس، کرمان، هرمزگان و سیستان و بلوچستان از شبکه سراسری جدا و با کمبود تولید حدود ۲۸۱۱ مگاوات مواجه می گردند (شکل ۳-۲۰-۳). در نتیجه واحدهای واقع در این مناطق با عملکرد رله های کاهش فرکانس از مدار خارج و حدود ۷۶۰۰ مگاوات خاموشی در این مناطق ایجاد می شود. در شمال شبکه نیز به علت بالا رفتن فرکانس تا ۵۱/۰۳ هرتز، واحدهای گازی شماره ۱ و ۲ نیروگاه نیشابور با

شکل ۳-۲۰-۴- قطع ارتباط شبکه جنوب با شبکه سراسری

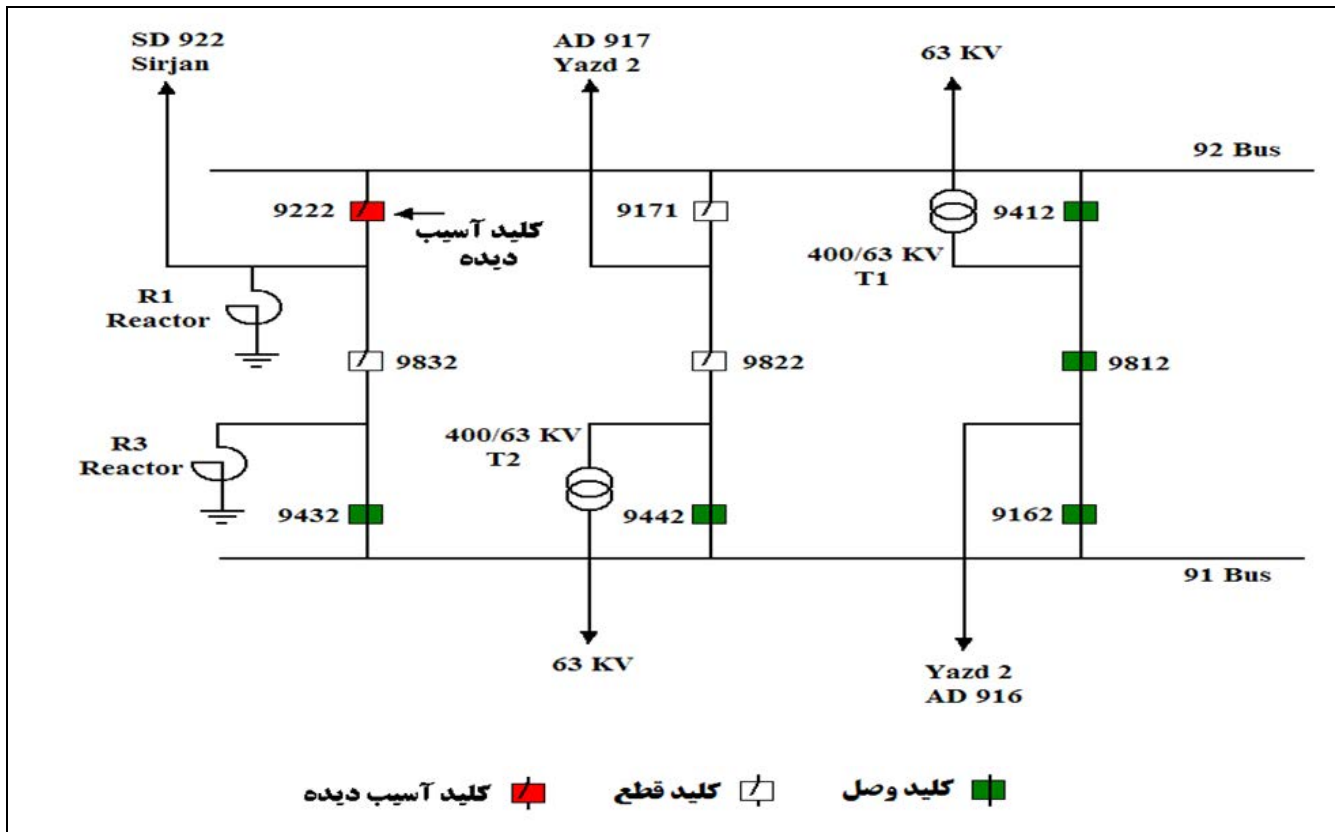
سابقه ترکیدن و انفجار کلیدهای ۴۰۰ کیلوولت مربوط به خط ۴۰۰ کیلوولت سیرجان ت یزد ۱ و یا راکتور R3 در پست یزد ۱ به دفعات متعدد اتفاق افتاده است و تا کنون چندین کلید ۴۰۰ کیلوولت در مواقع برقدار نمودن این پست پس از بروز حادثه منفجر شده اند.

شکل ۳-۲۰-۵- وضعیت کلیدهای پست یزدا هنگام انفجار کلید ۹۲۲۲

بر اساس نتایج مطالعات انجام شده به منظور حل مشکل انفجار کلیدهای پست یزدا مقرر گردیده است که اولاً محل راکتور R3 تغییر یابد و ثانیاً تا زمانی که این جابجائی صورت نگرفته است، از وصل کلید شماره ۹۸۳۲ (کلید وسط) خودداری شده و راکتور مزبور تنها توسط کلید باس ۹۱ برقرار گردد. علت در مدار نبودن کلید مذکور در این حادثه نیز به همین جهت بوده است. ضمناً در حدود ۲ ماه پس از بروز این حادثه، محل راکتور تغییر داده شده است. یکی دیگر از اقدامات انجام گرفته برای کاهش حوادث مربوط به کلیدها، مجهز نمودن کلیدهای راکتور R3 به رله Safe Seeing یا سنکرون وصل شدن پل‌های کلید می‌باشد.

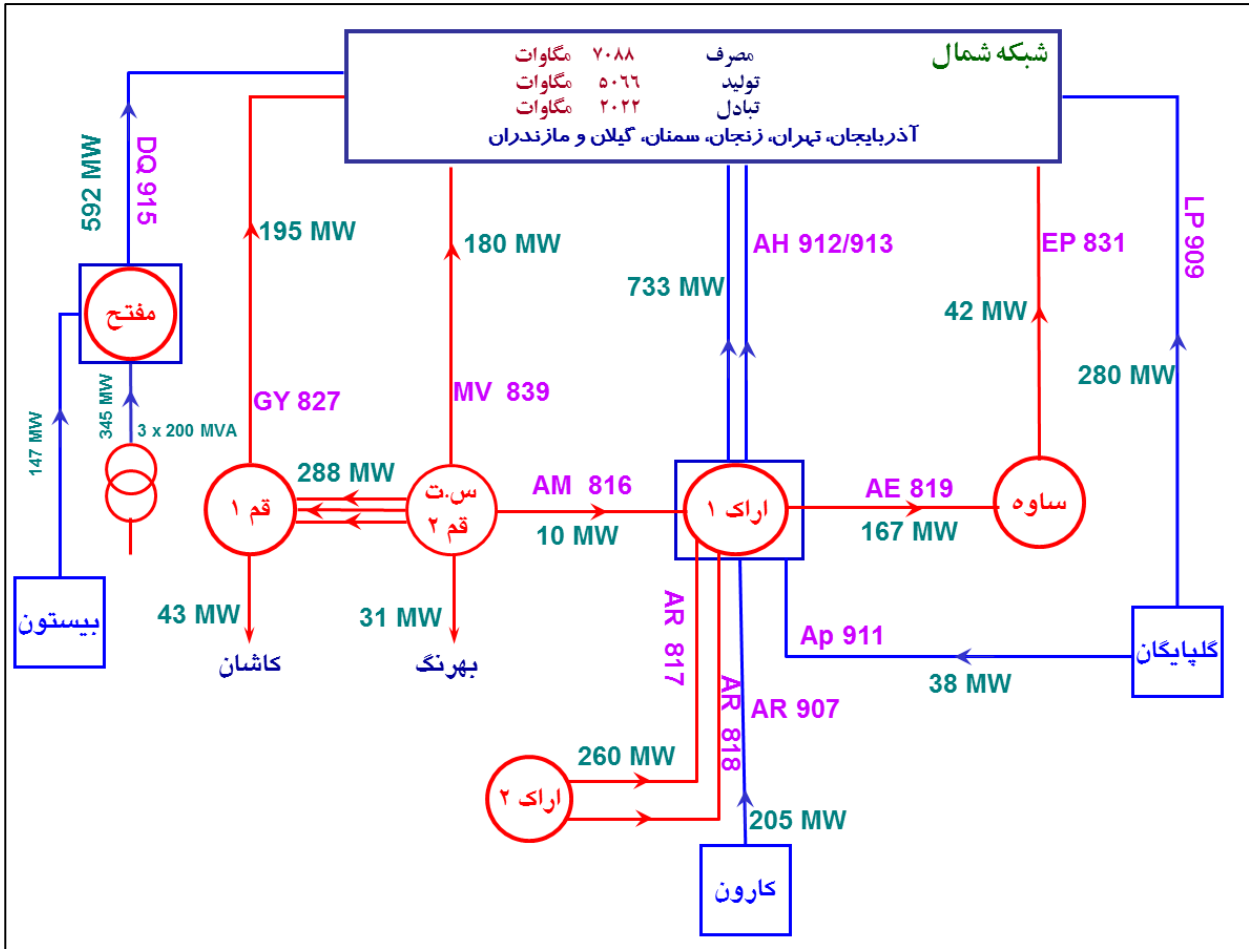
شکل ۳-۲۱-۱- وضعیت شبکه شمال و خطوط ارتباطی سایر نواحی قبل از بروز حادثه

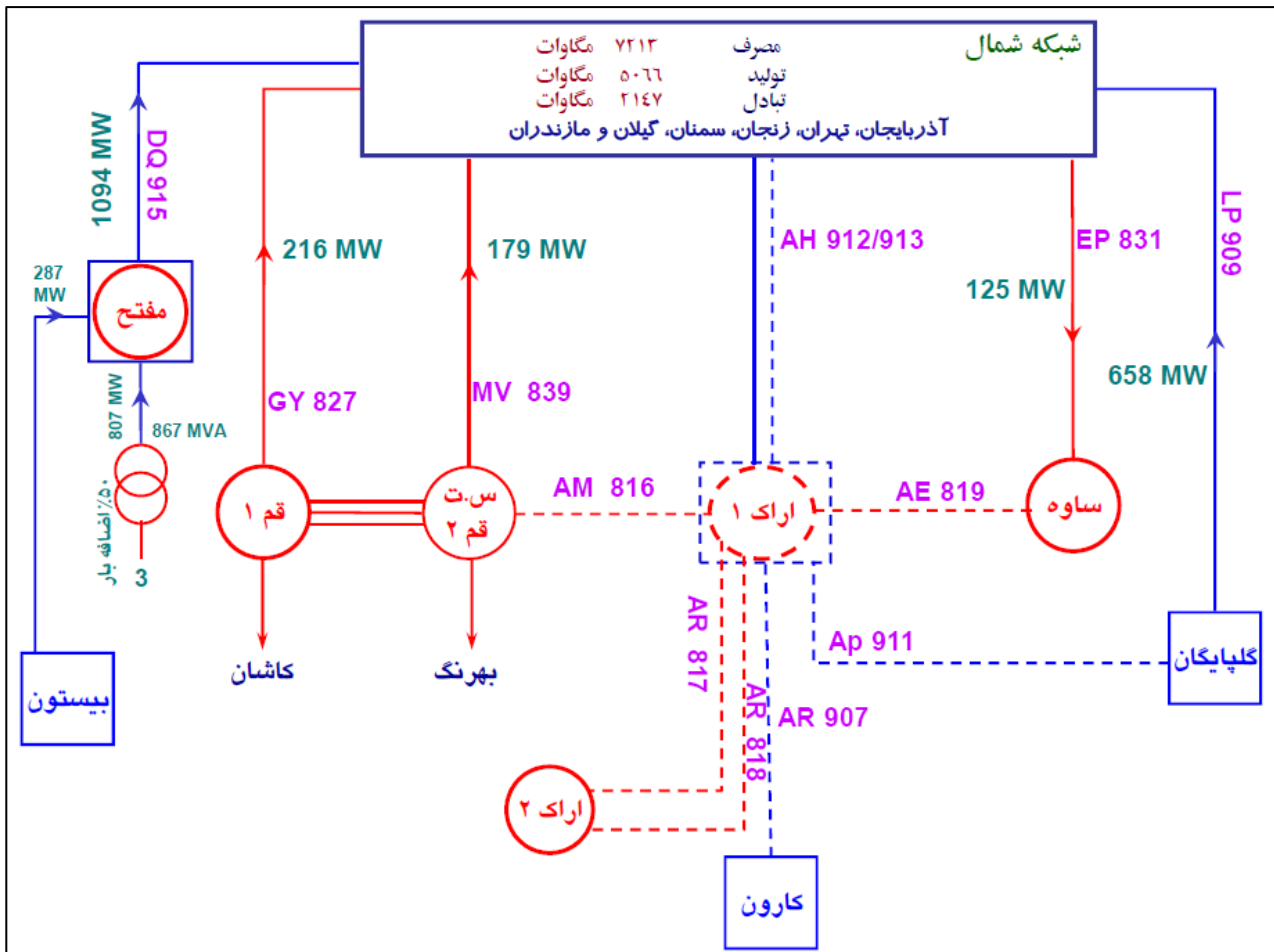
با ایزوله شدن کامل محل اتصالی و قطع خط ۲۳۰ کیلوولت اراک ۱ ات ساوه (AE819) باری که از طریق اراک به سمت ساوه تغذیه می‌شده (۱۶۷ مگاوات) در این مرحله به شبکه شمال تحمیل می‌گردد و نیاز تبادل شبکه شمال به ۲۱۴۷ مگاوات افزایش می‌یابد که بار تبدلی می‌بایست از طریق خطوط زیر منتقل می‌شد:

شکل ۳-۲۱-۳- وضعیت شبکه شمال پس از ایزوله شدن نقطه اتصالی (قسمت‌های ایزوله شده با نقطه چین نشان داده شده است)

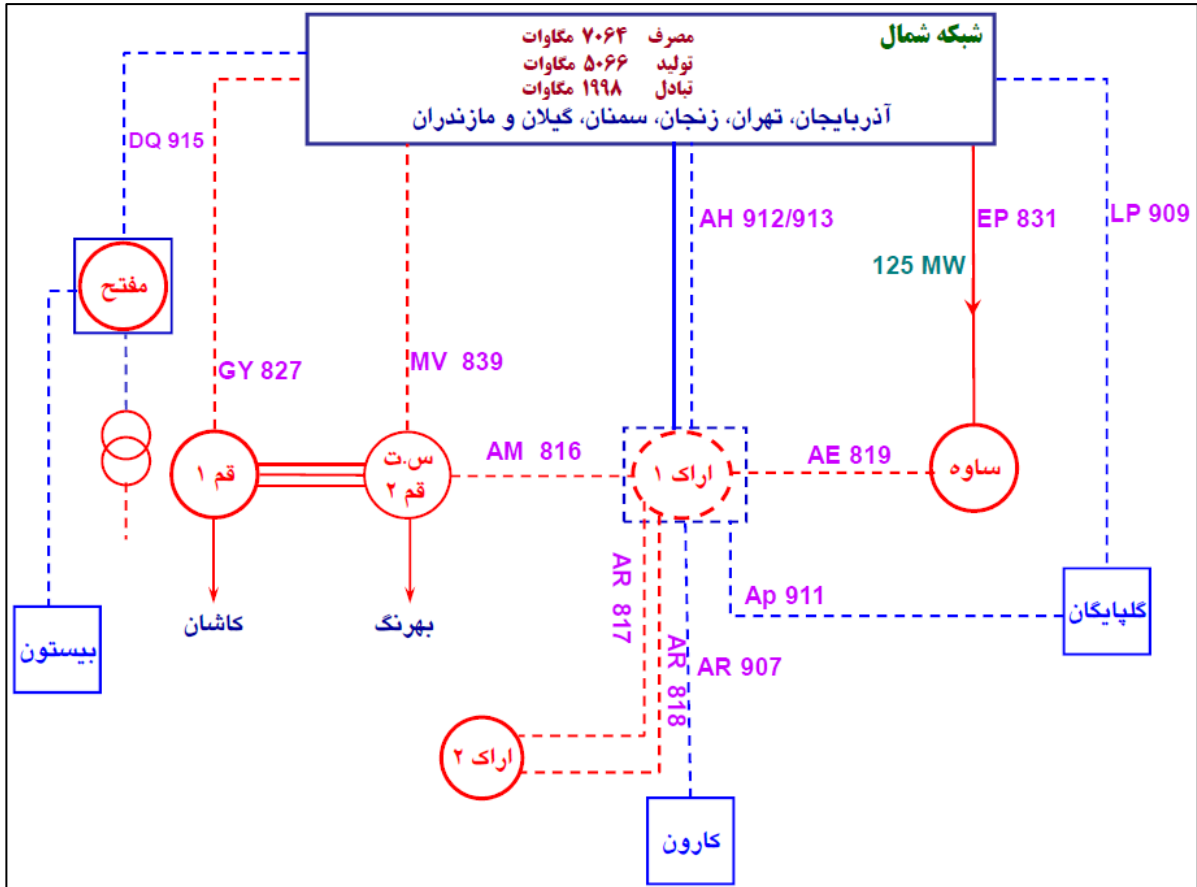
خطوط ۲۳۰ کیلوولت قم ات‌ری و قم ات‌اسلام شهر و خط ۴۰۰ کیلوولت گلپایگان جلال (LP909) نیز به علت اضافه بار شدن و با عملکرد رله‌های حفاظتی در پست‌های قم ۱، قم ۲ و گلپایگان قطع می‌گردند.

شکل ۳-۲۱-۴- وضعیت شبکه شمال و خطوط ارتباطی سایر نواحی پس از بروز حادثه

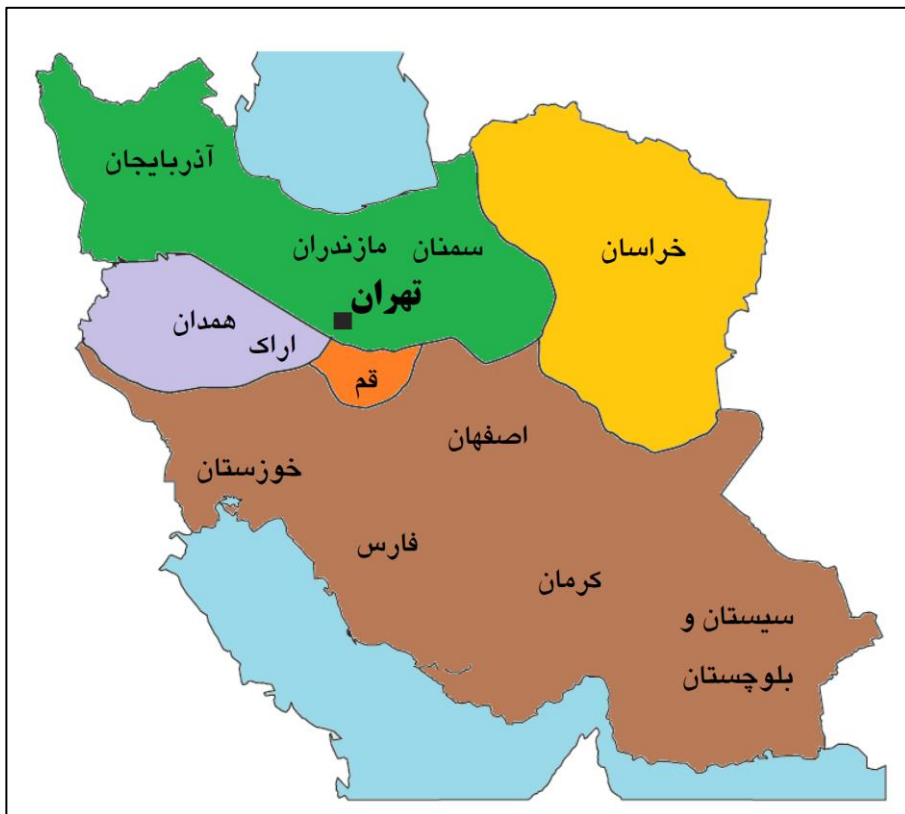
شکل ۳-۲۱-۵- نمایش جغرافیایی جزیره‌های تشکیل شده در حادثه
